**POLESTAR POLESTAR 2 4WD**
**TESTDATO: 21.01.2026**
**KODE: 1927838**

**EC98482**

NBF Tilstandsrapport er utarbeidet av Norges Bilbransjeforbund og Forbrukerrådet.

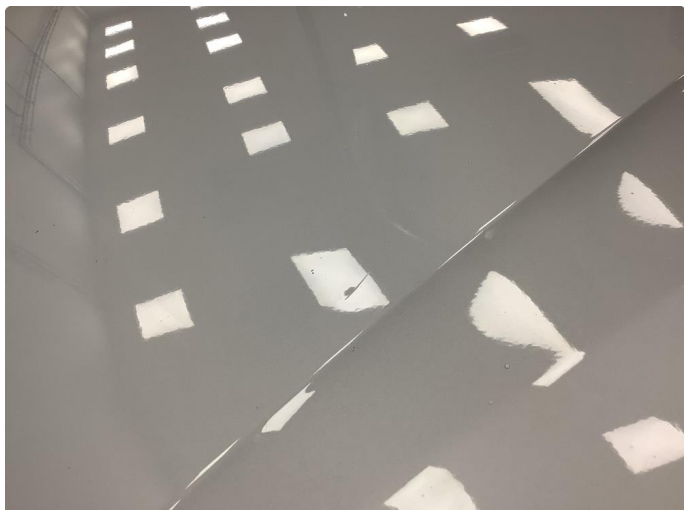
| Punkt | | Beskrivelse | Plassering |
|---|---|---|---|
| 1.1 | Panser | Microbulk | |

1.1 Microbulk

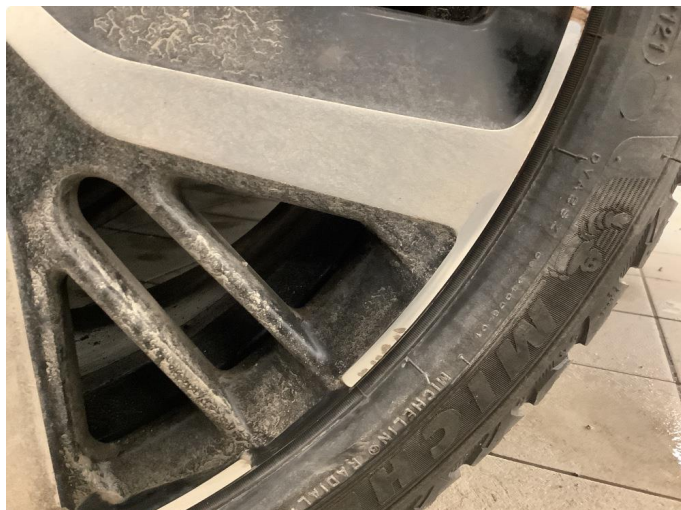
| Punkt | | Beskrivelse | Plassering |
|---|---|---|---|
| 1.2 | Dekk/Felger | Små bruksmerker på felg | |

1.2 Små bruksmerker på felg

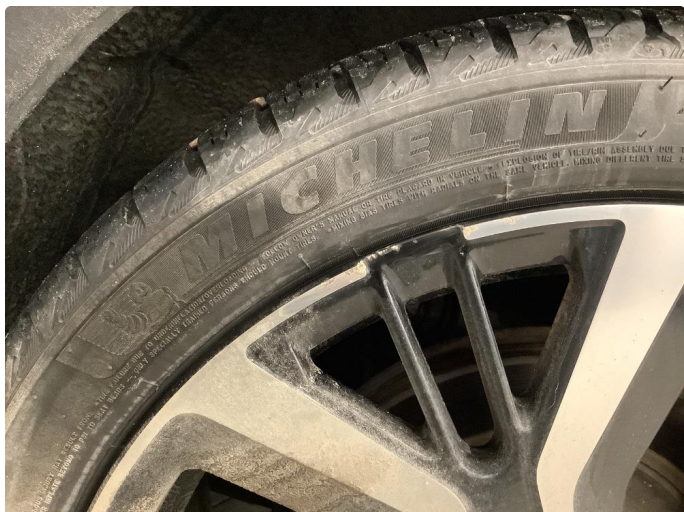
1.2 Små bruksmerker på felg

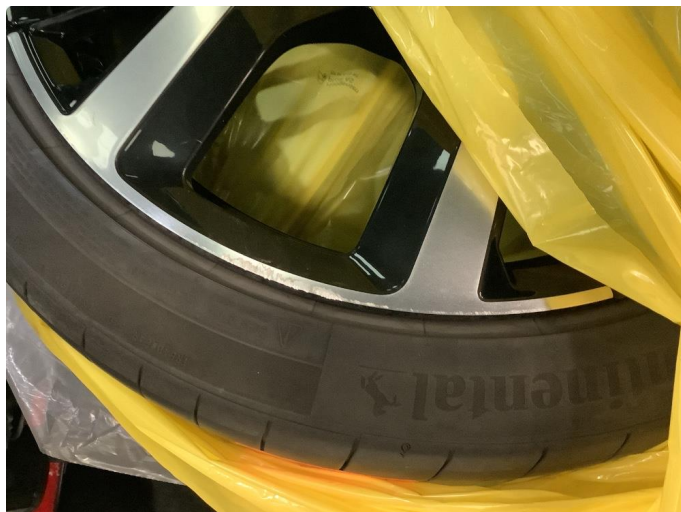
| Punkt | | Beskrivelse | Plassering |
|---|---|---|---|
| 1.3 | Dekk/Felger | Små bruksmerker på felg | |

1.3 Små bruksmerker på felg
