VOLVO XC40 / X 4WD

TESTDATO: 03.07.2026

CHASSISNR: YV1XZEDVEM2491051

NBF Tilstandsrapport er utarbeidet av Norges Bilbransjeforbund og Forbrukerrådet.

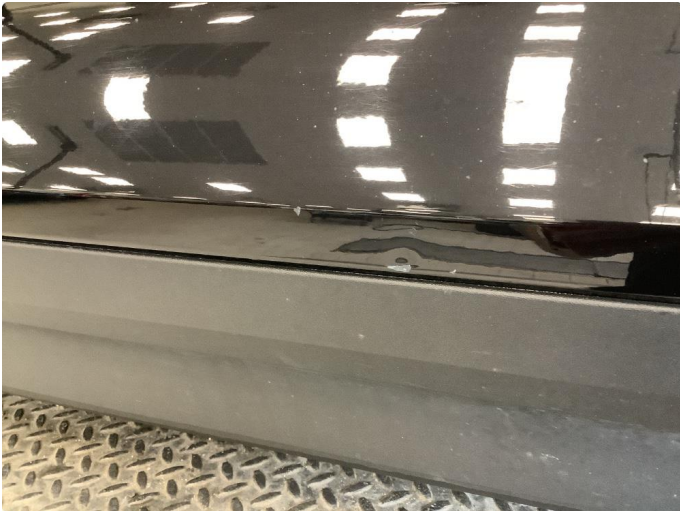
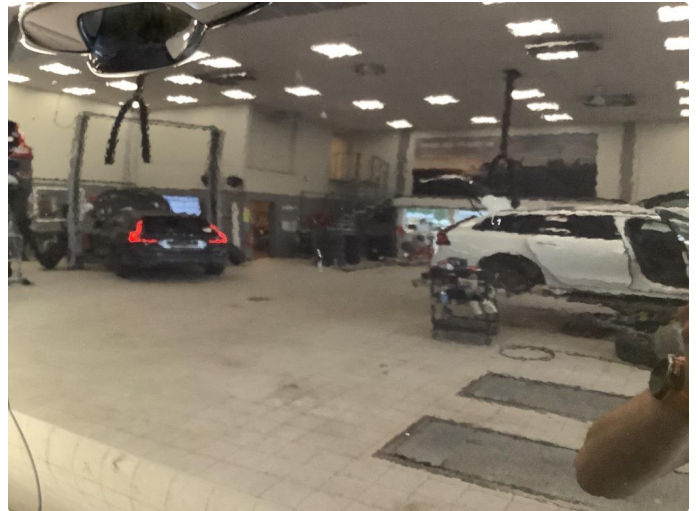
| Punkt | | Beskrivelse | Plassering |
|---|---|---|---|
| 1.1 | Dører | Liten p-bulk høyre framdør | |

1.1 Liten p-bulk høyre framdør

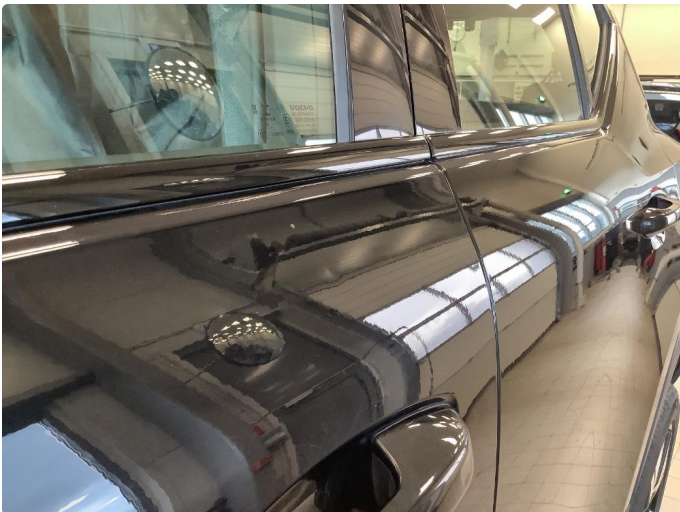
| Punkt | | Beskrivelse | Plassering |
|---|---|---|---|
| 1.2 | Dører | Liten p-bulk | |

1.2 Liten p-bulk

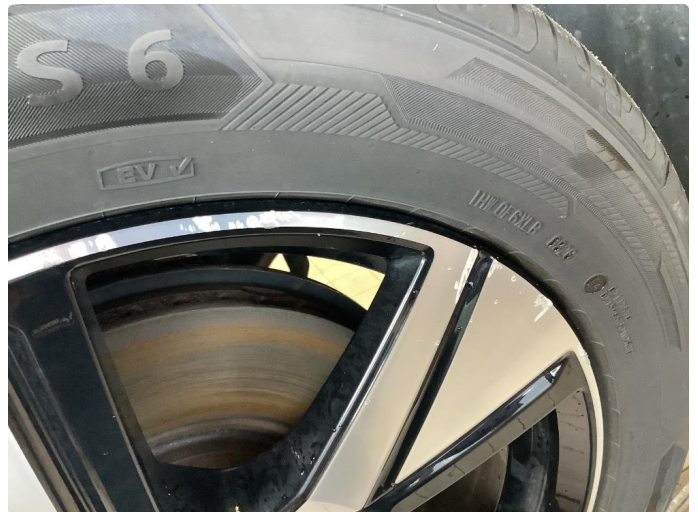
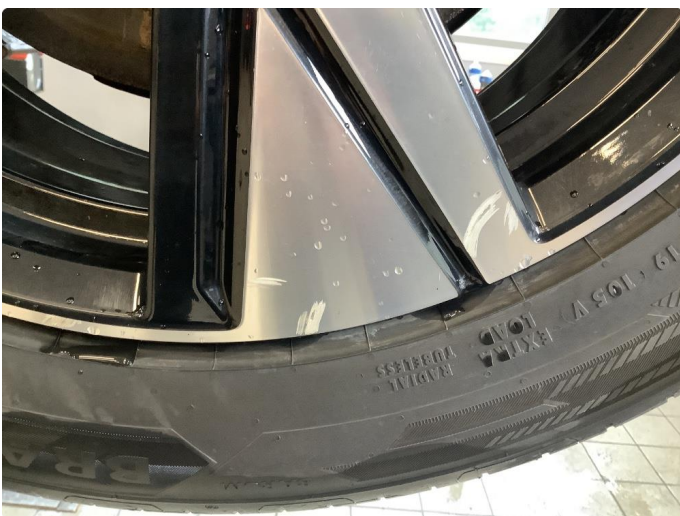
| Punkt | | Beskrivelse | Plassering |
|---|---|---|---|
| 1.3 | Dekk/Felger | Noen bruksmerker på 2 felger | |

1.3 Noen bruksmerker på 2 felger
