**VOLVO XC40 4WD**
**TESTDATO: 13.11.2025**
**KODE: 1871688**

**EE76191**

NBF Tilstandsrapport er utarbeidet av Norges Bilbransjeforbund og Forbrukerrådet.

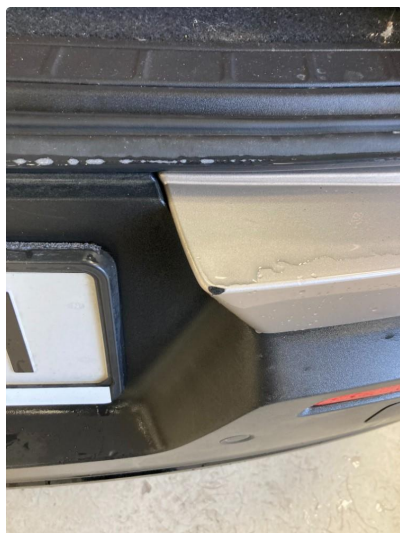
| Punkt | Beskrivelse | Plassering |
|---|---|---|
| 1.1 Støtfanger | Liten lakkskade i fanger bak. Lakkeres forenklet | |

1.1 Liten lakkskade i fanger bak. Lakkeres forenklet

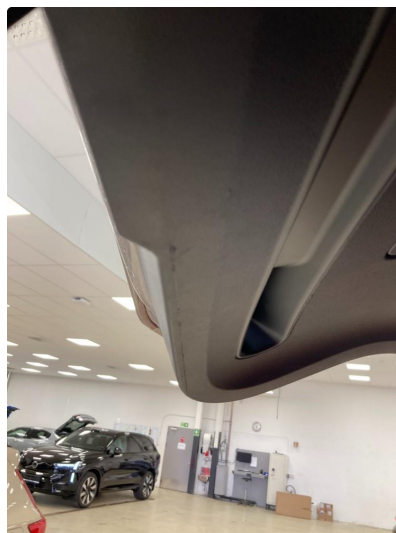
| Punkt | Beskrivelse | Plassering |
|---|---|---|
| 2.1 Deksel | Noen riper i deksel på innside av bakluke | |

2.1 Noen riper i deksel på innside av bakluke
