POLESTAR POLESTAR 2 / V 4WD

TESTDATO: 25.03.2026

NBF Tilstandsrapport er utarbeidet av Norges Bilbransjeforbund og Forbrukerrådet.

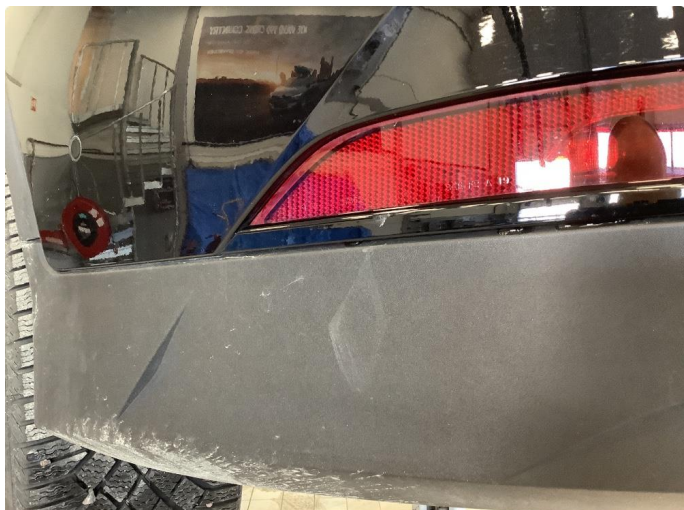
| Punkt | | Beskrivelse | Plassering |
|---|---|---|---|
| 1.2 | Støtfanger | Små merker venstre hjørne bak. | |

1.2 Små merker venstre hjørne bak.

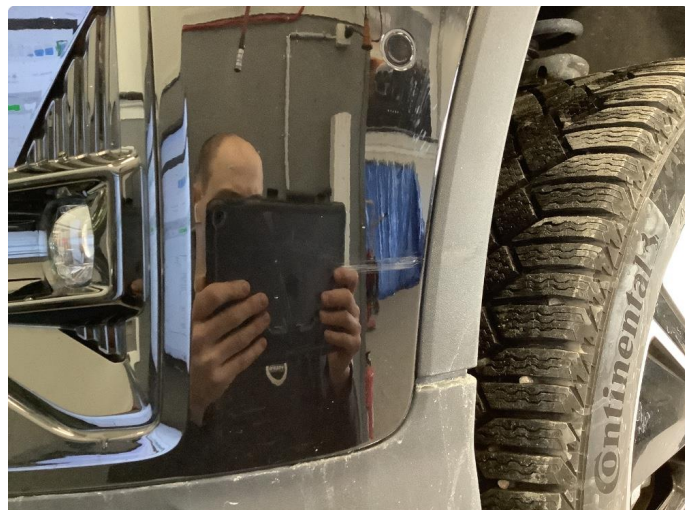
| Punkt | | Beskrivelse | Plassering |
|---|---|---|---|
| 1.3 | Støtfanger | Små bruksmerker høyre hjørne foran | |

1.3 Små bruksmerker høyre hjørne foran

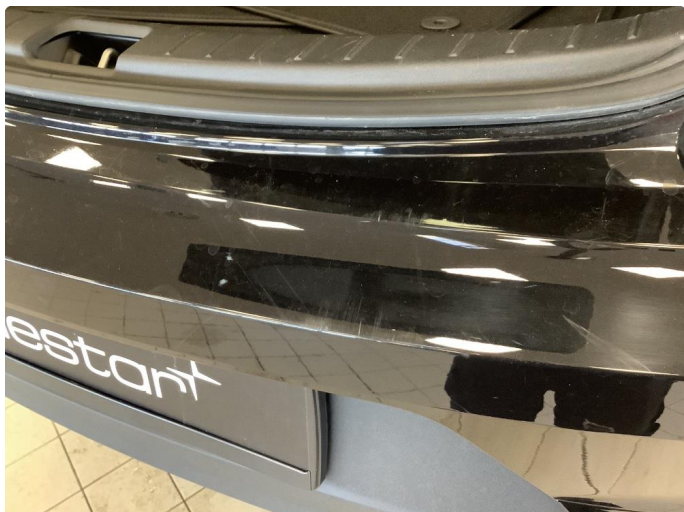
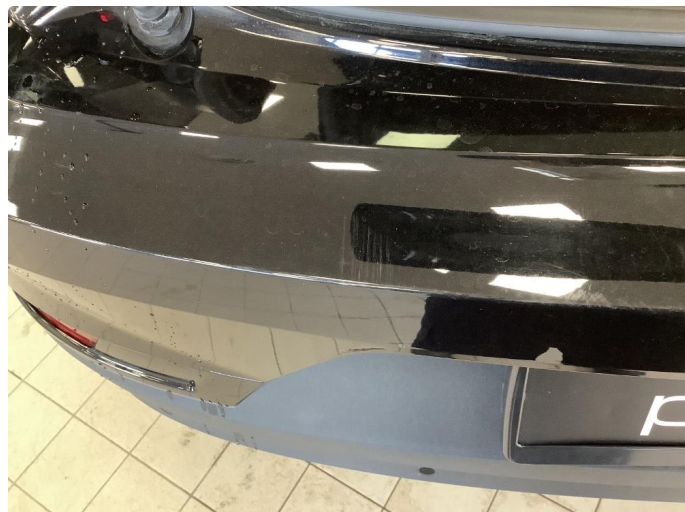
| Punkt | | Beskrivelse | Plassering |
|---|---|---|---|
| 1.4 | Støtfanger | Noen bruksmerker i lastesone | |

1.4 Noen bruksmerker i lastesone

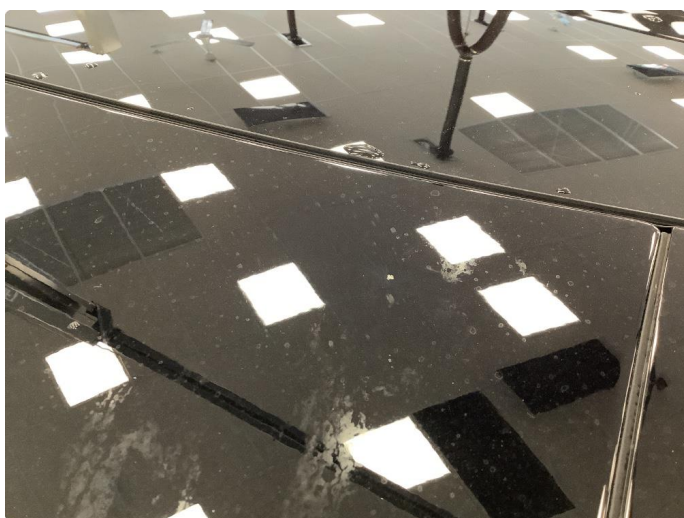
| Punkt | | Beskrivelse | Plassering |
|---|---|---|---|
| 1.5 | Tak | Steinsprut på tak over frontrute | |

1.5 Steinsprut på tak over frontrute
