POLESTAR POLESTAR 2 4WD

TESTDATO: 11.12.2025

CHASSISNR: LPSVSEDEEML022882

NBF Tilstandsrapport er utarbeidet av Norges Bilbransjeforbund og Forbrukerrådet.

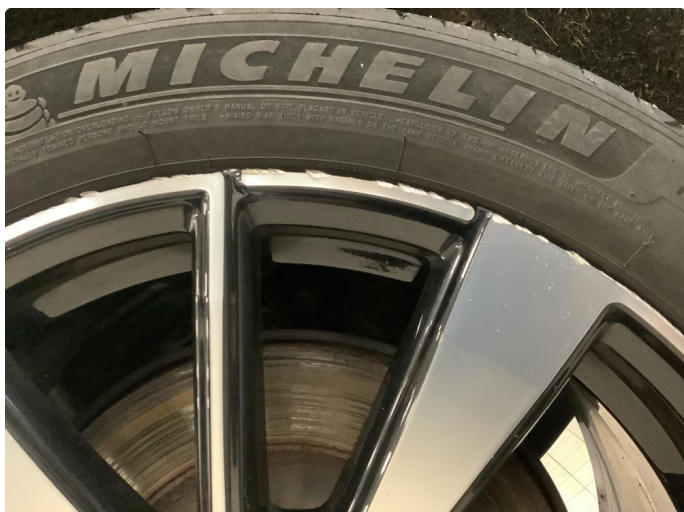
| Punkt | | Beskrivelse | Plassering |
|---|---|---|---|
| 1.1 | Dekk/Felger | Små bruksmerker på felg | |

1.1 Små bruksmerker på felg

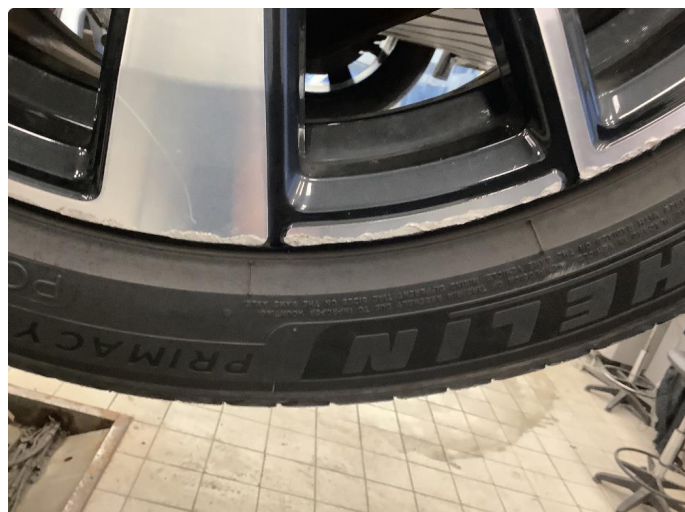
1.1 Små bruksmerker på felg

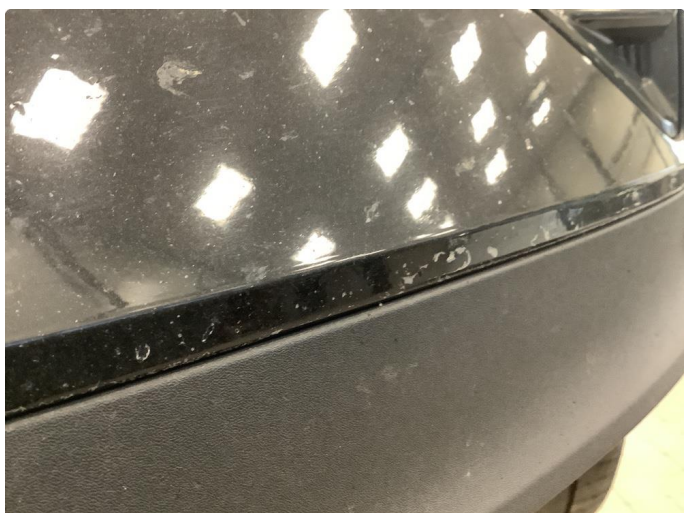
| Punkt | | Beskrivelse | Plassering |
|---|---|---|---|
| 1.2 | Støtfanger | Noe steinsprut og klarlakkflask | |

1.2 Noe steinsprut og klarlakkflask

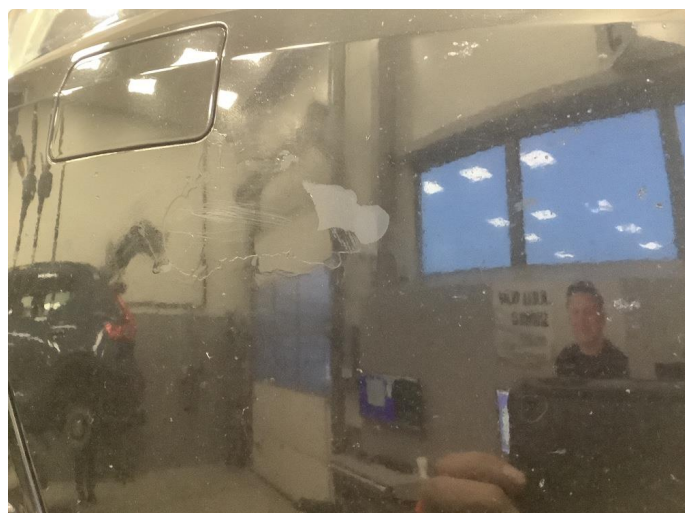
1.2 Noe steinsprut og klarlakkflask
