**VOLVO XC90 235 HK AUTOMAT 4WD**
**TESTDATO: 28.07.2025**
**KODE: 1765227**

**VX43060**

NBF Tilstandsrapport er utarbeidet av Norges Bilbransjeforbund og Forbrukerrådet.

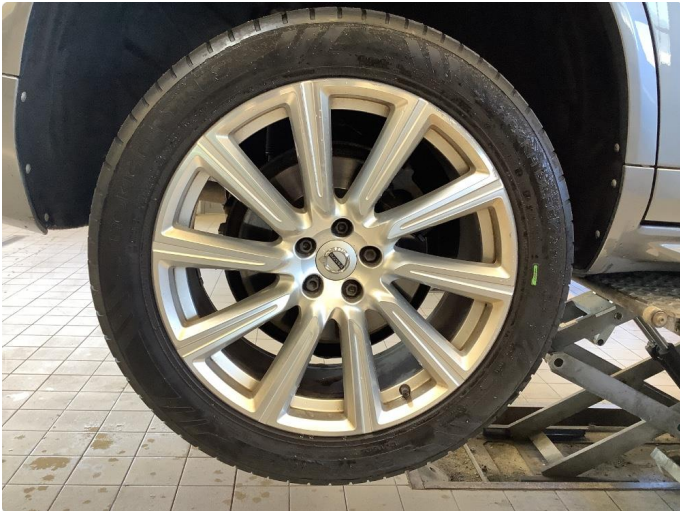
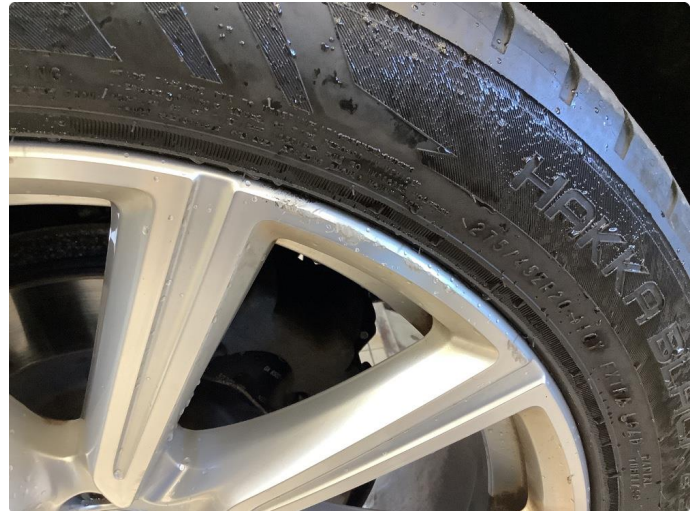
| Punkt | | Beskrivelse | Plassering |
|---|---|---|---|
| 1.1 | Dekk/Felger | Små bruksmerker på en felg | |

1.1 Små bruksmerker på en felg

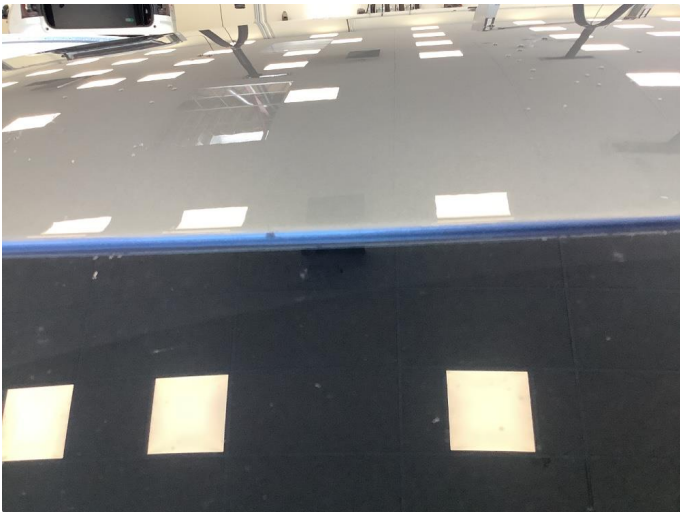
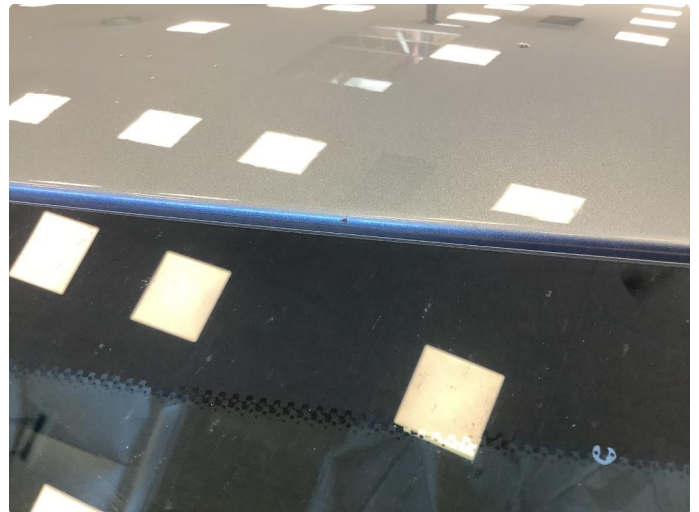
| Punkt | | Beskrivelse | Plassering |
|---|---|---|---|
| 1.2 | Tak | Liten steinsprut over frontrute | |

1.2 Liten steinsprut over frontrute
