**VOLVO XC40 4WD**
**TESTDATO: 19.11.2024**
**KODE: 1562692**

NBF Tilstandsrapport er utarbeidet av Norges Bilbransjeforbund og Forbrukerrådet.

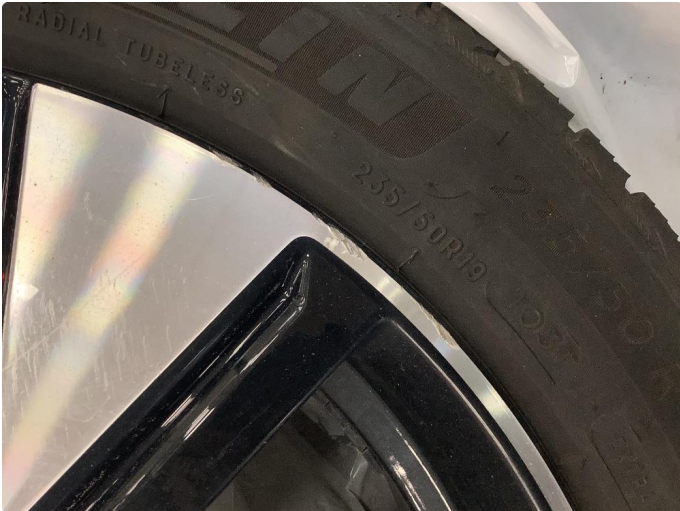
Punkt	Beskrivelse	Plassering
<b>1. EKSTERIØR</b>		
1.1 Dekk/Felger	Små bruksmerker på en vinterfelg

1.1 Små bruksmerker på en vinterfelg
