VOLVO V40 152 HK AUTOMAT 2WD
TESTDATO: 03.04.2025
KODE: 1683236

SV76853

CHASSISNR: YV1MV29LOH2403161	BRUKTIMPORT: Nei
KJØRETØY: Personbil	FRIST FOR PKK: 25.03.2026

NBF Tilstandsrapport er utarbeidet av Norges Bilbransjeforbund og Forbrukerrådet.

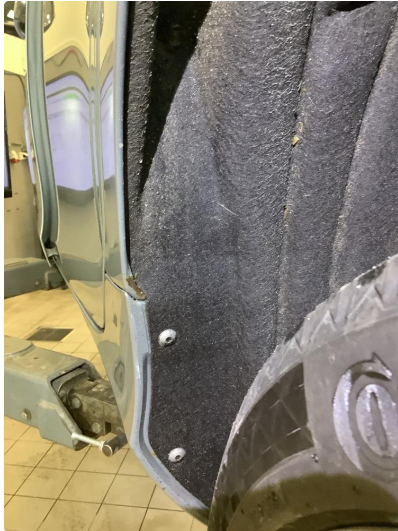
Punkt	Beskrivelse	Plassering
1. EKSTERIØR		
1.1 Skjermer	Noe steinsprut vnstre bakskjerm

1.1 Noe steinsprut vnstre bakskjerm
