**VOLVO XC40 4WD**
**TESTDATO: 11.12.2025**
**KODE: 1894831**

**EC25261**

NBF Tilstandsrapport er utarbeidet av Norges Bilbransjeforbund og Forbrukerrådet.

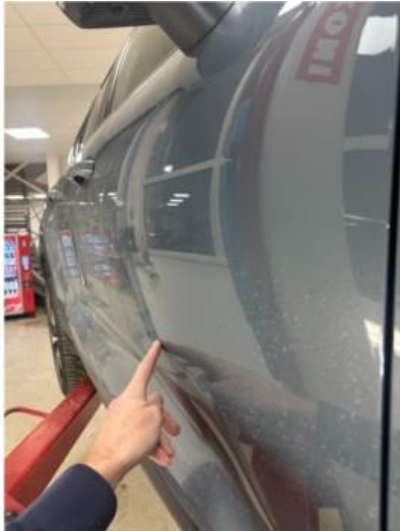
| Punkt | | Beskrivelse | Plassering |
|---|---|---|---|
| 1.1 | Dører | Liten bulk i dør høyre foran | |

1.1 Liten bulk i dør høyre foran

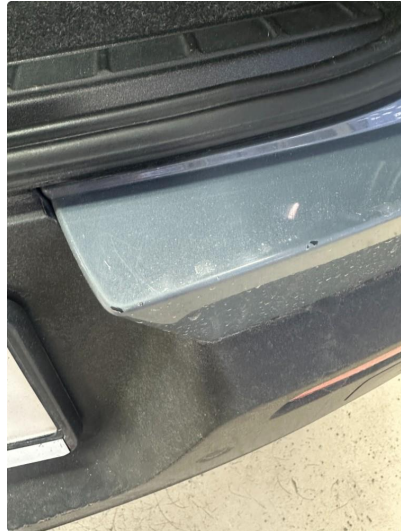
| Punkt | | Beskrivelse | Plassering |
|---|---|---|---|
| 1.2 | Støtfanger | 2 små hakk i fanger bak | |

1.2 2 små hakk i fanger bak

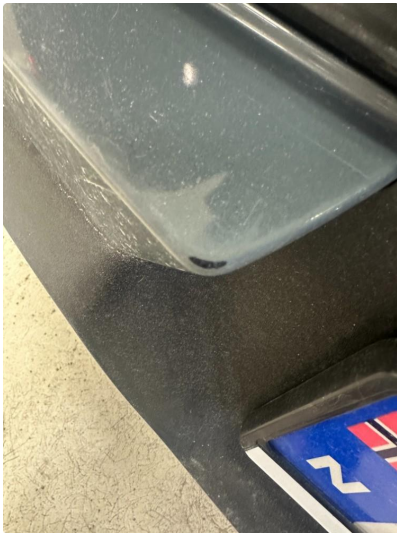
1.2 2 små hakk i fanger bak
