**POLESTAR POLESTAR 3 4WD**
**TESTDATO: 04.12.2025**
**KODE: 1892592**

**EJ75956**

**10 408 KM**

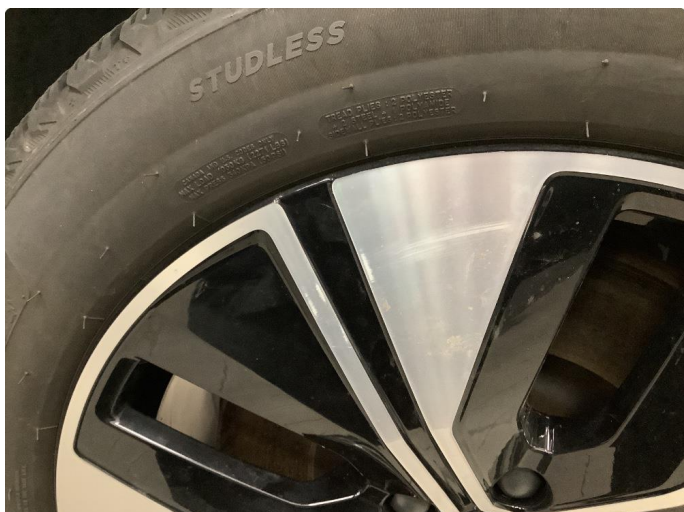
| Punkt | Beskrivelse | Plassering |
|---|---|---|
| 1.1 Dekk/Felger | Lite bruksmerke på felg | |

1.1 Lite bruksmerke på felg

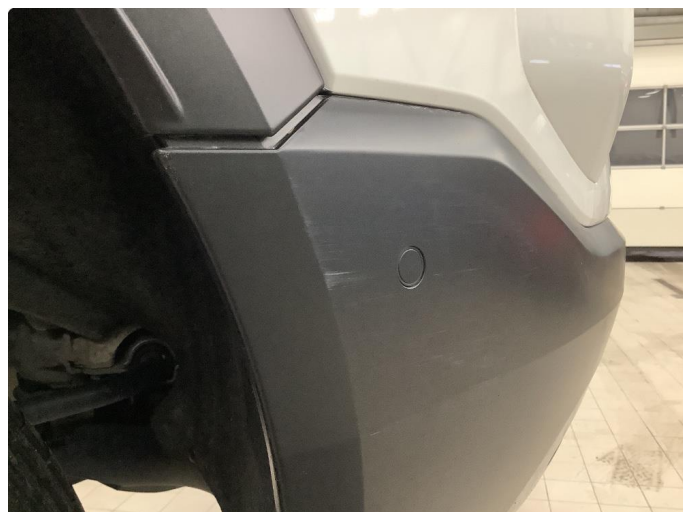
| Punkt | Beskrivelse | Plassering |
|---|---|---|
| 1.2 Støtfanger | Lite merke på bakfanger | |

1.2 Lite merke på bakfanger

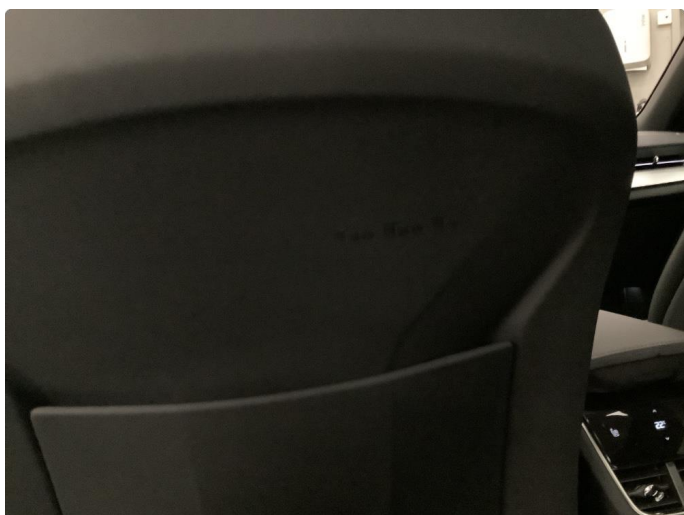
| Punkt | Beskrivelse | Plassering |
|---|---|---|
| 2.1 Seter | Lite merke på seterygg | |

2.1 Lite merke på seterygg
