**VOLVO XC40 4WD**
**TESTDATO: 03.01.2025**
**KODE: 1606028**

<b>EE98889</b>	<b>52 345 KM</b>	<b>29.12.2022</b> Førstegang registrert	<b>Elektrisk</b>
----------------	------------------	--	------------------

NBF Tilstandsrapport er utarbeidet av Norges Bilbransjeforbund og Forbrukerrådet.

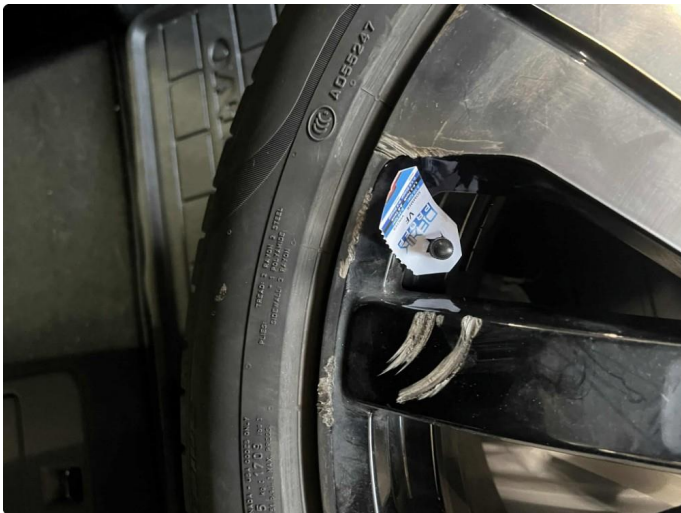
Punkt	Beskrivelse	Plassering
<b>1. EKSTERIØR</b>		
1.1 Dekk/Felger	kantkjørt felg Diamond Cut

1.1 Kantkjørt felg Diamond Cut

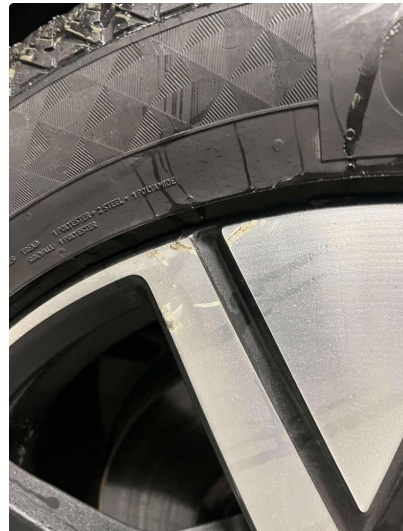
1.1 Kantkjørt felg Diamond Cut
