VOLVO XC40 / X 2WD

TESTDATO: 10.03.2026

CHASSISNR: LYVXZEFVXPL005394

NBF Tilstandsrapport er utarbeidet av Norges Bilbransjeforbund og Forbrukerrådet.

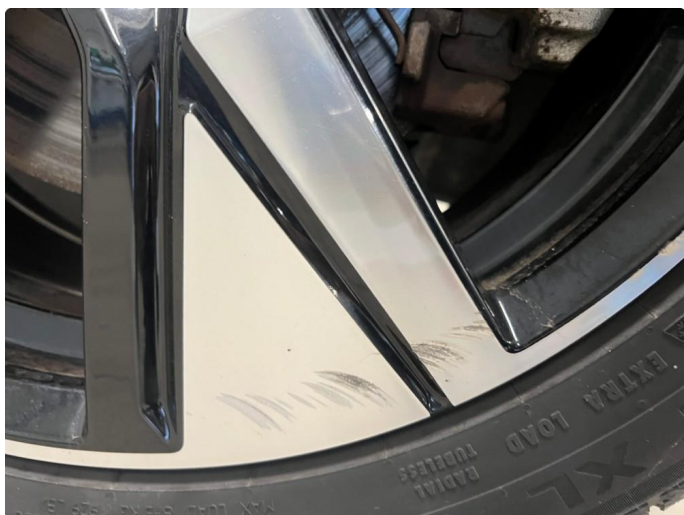
| Punkt | | Beskrivelse | Plassering |
|---|---|---|---|
| 1.1 | Dekk/Felger | kantkjørt felg Diamond Cut | høyre |

1.1 Kantkjørt felg Diamond Cut

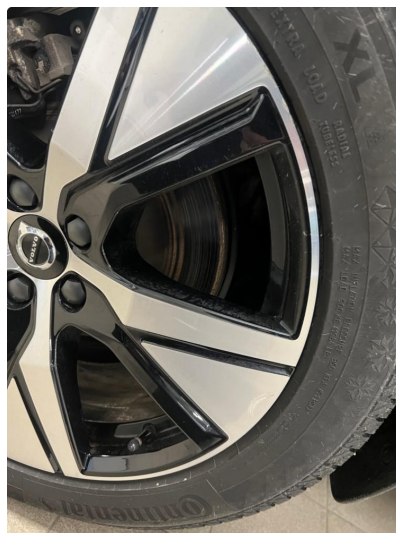
1.1 Kantkjørt felg Diamond Cut
