**VOLVO XC40 / X 4WD**
**TESTDATO: 22.06.2026**
**KODE: 2057005**

<b>EF73094</b>	<b>52 676 KM</b>	<b>22.06.2023</b> Førstegang registrert	<b>Elektr.</b>
----------------	------------------	--	----------------

NBF Tilstandsrapport er utarbeidet av Norges Bilbransjeforbund og Forbrukerrådet.

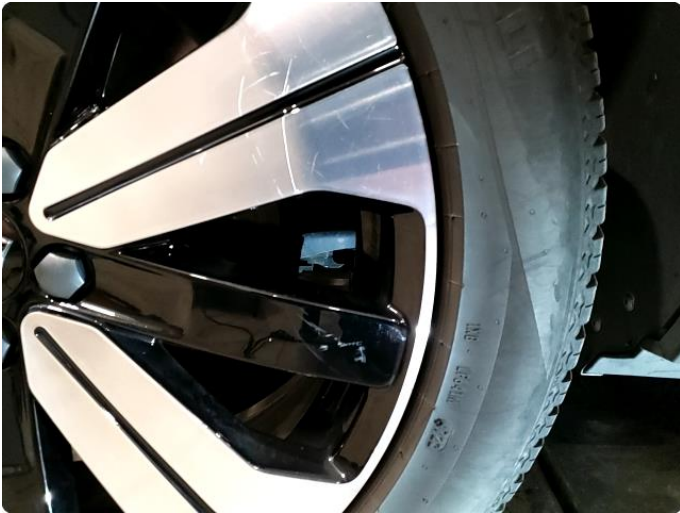
Punkt	Beskrivelse	Plassering
<b>1. EKSTERIØR</b>		
1.1 Dekk/Felger	kantkjørt felg Diamond Cut

1.1 Kantkjørt felg Diamond Cut
