**MERCEDES-BENZ V-KLASSE 237 HK AUTOMAT 4WD**
**TESTDATO: 23.01.2026**
**KODE: 1930554**

**HT26345**

NBF Tilstandsrapport er utarbeidet av Norges Bilbransjeforbund og Forbrukerrådet.

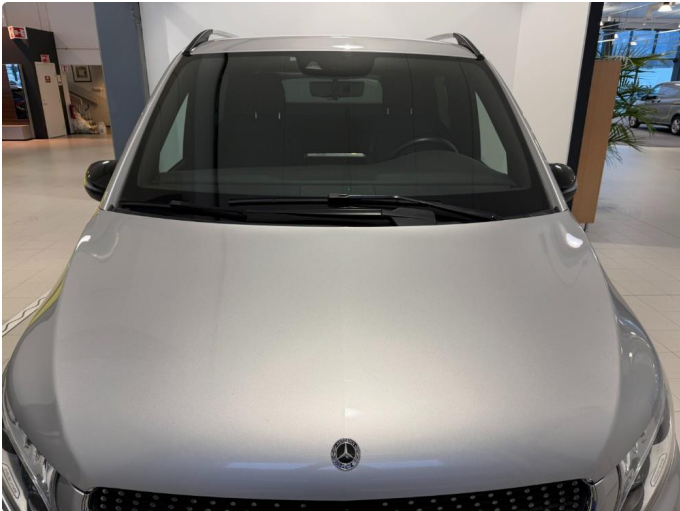
| Punkt | | Beskrivelse | Plassering |
|---|---|---|---|
| 1.1 | Panser | Noe steinsprut på panser og frontrute | |

1.1 Noe steinsprut på panser og frontrute

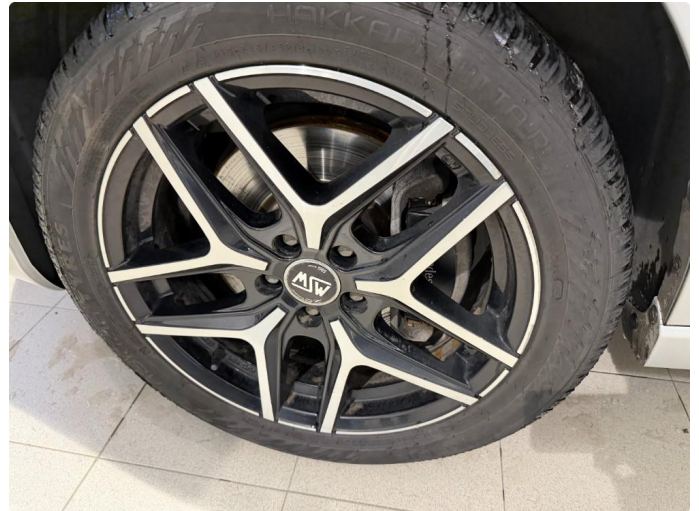
| Punkt | | Beskrivelse | Plassering |
|---|---|---|---|
| 1.2 | Dekk/Felger | Kantkjørte felger | |

1.2 Kantkjørte felger

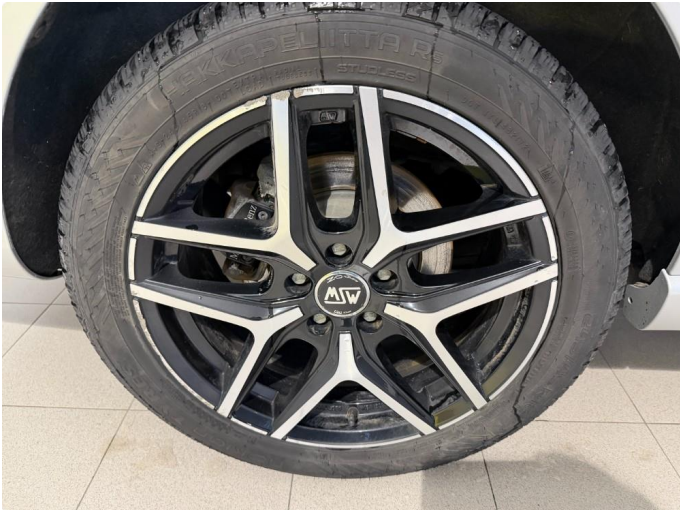
1.2 Kantkjørte felger
