LEXUS NX 4X4
TESTDATO: 13.02.2024
KODE: 1346634

CHASSISNR: JTJCKBFZ202012239	BRUKTIMPORT: Nei
KJØRETØY: Personbil	FRIST FOR PKK: 18.12.2026

NBF Tilstandsrapport er utarbeidet av Norges Bilbransjeforbund og Forbrukerrådet.

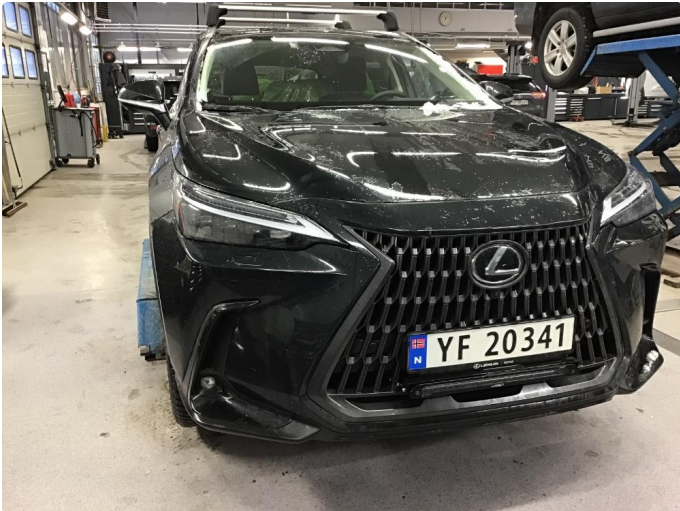
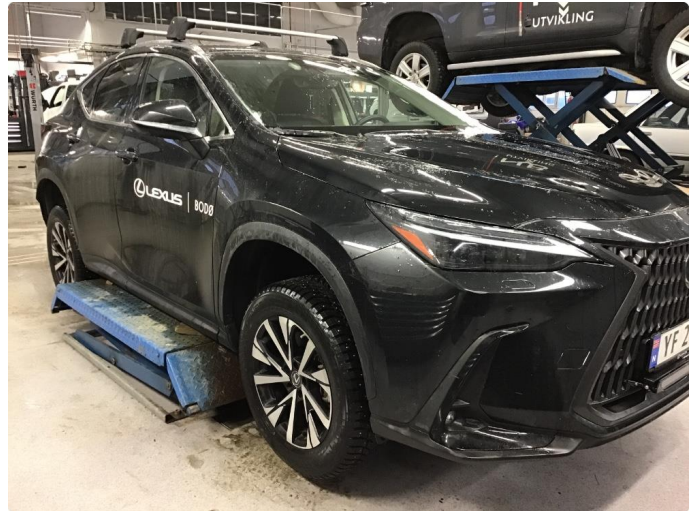
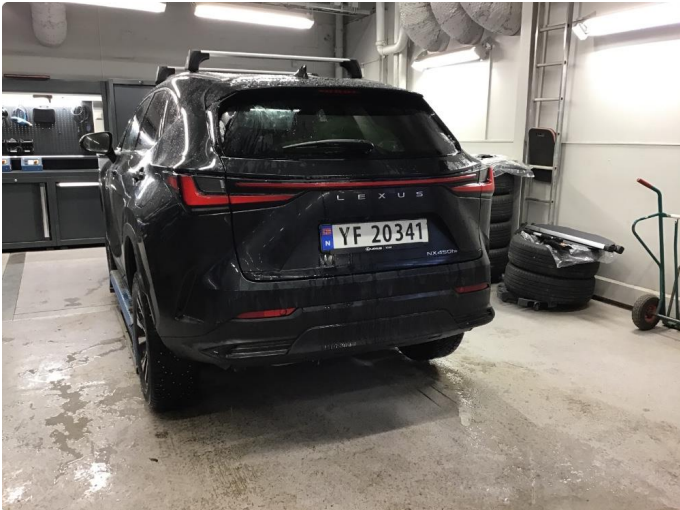
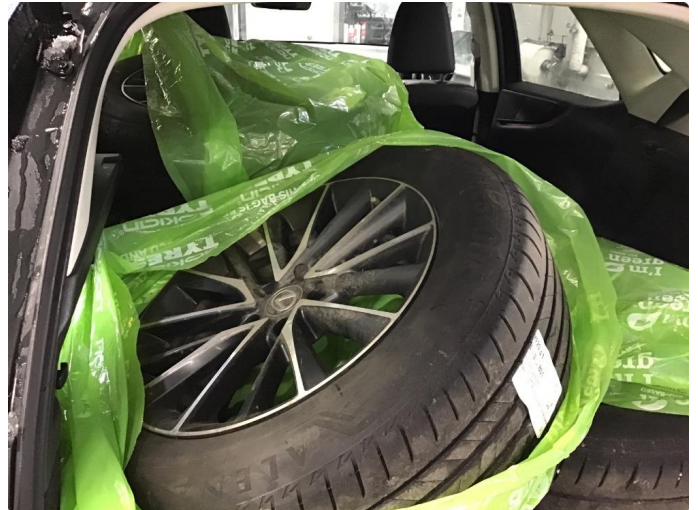
Punkt	Beskrivelse	Plassering
1. EKSTERIØR		
1.1 Lakk	Noen små steinsprang og riper i lakken.	
2. OPPLYSNINGER/KLARGJØRING		
2.1 Opplysninger	Bilen er ekstra rustbehandlet under.
