**TOYOTA RAV4 152 HK AUTOMAT 4WD**
**TESTDATO: 11.03.2025**
**KODE: 1662662**

NBF Tilstandsrapport er utarbeidet av Norges Bilbransjeforbund og Forbrukerrådet.

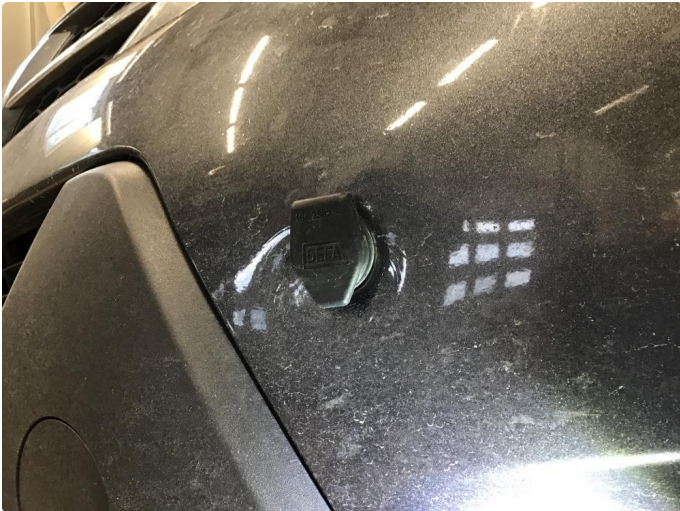
Punkt	Beskrivelse	Plassering
<b>1. EKSTERIØR</b>		
1.1 Lakk	Steinsprang og riper kan forekomme	
1.2 Støtfanger	bulk med lakkskade	venstre foran

1.2 Bulk med lakkskade
