BMW I I3 2WD

TESTDATO: 03.11.2025

NBF Tilstandsrapport er utarbeidet av Norges Bilbransjeforbund og Forbrukerrådet.

## OPPSUMMERT STATUS PÅ KJØRETØY

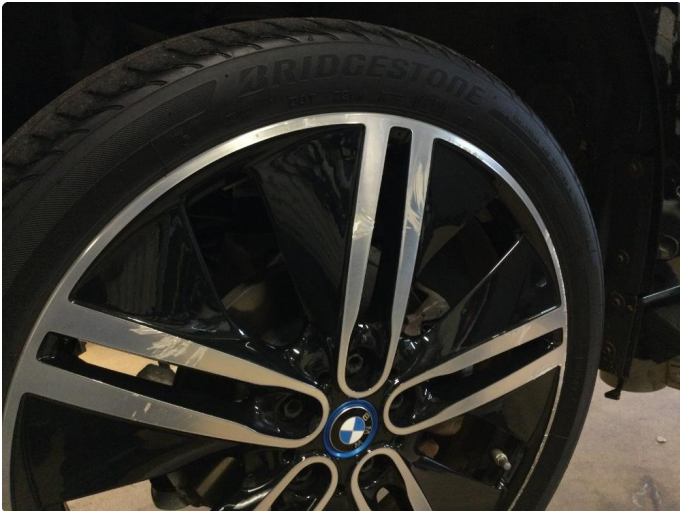
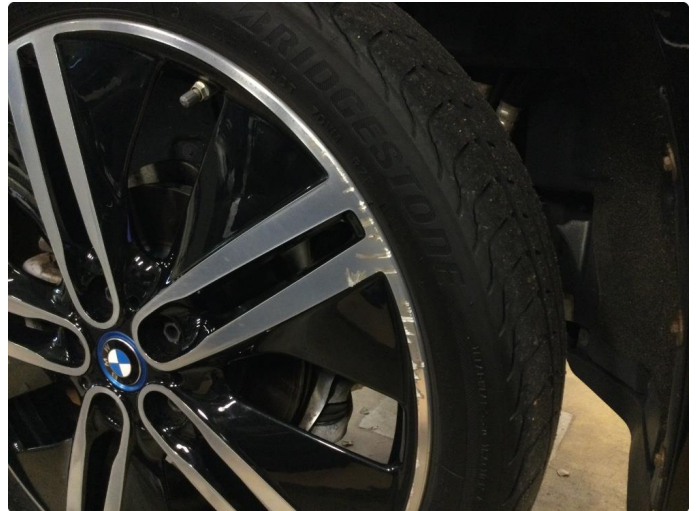
| Punkt | Beskrivelse | Plassering |
|---|---|---|
| 1.1 Dekk/Felger | kantkjørt felg Diamond Cut. - 03.11 EK - Normal bruksslitasje, ikke mye. | begge foran |

1.1 Kantkjørt felg Diamond Cut. - 03.11 EK - Normal bruksslitasje, ikke mye.

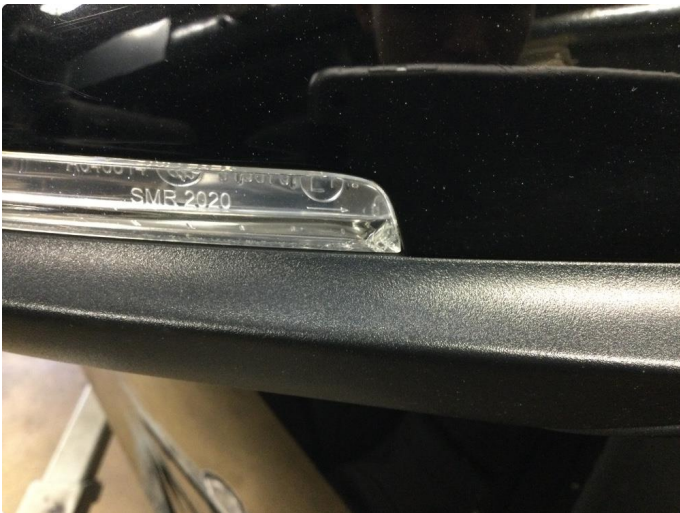
| Punkt | Beskrivelse | Plassering |
|---|---|---|
| 2.1 Markeringslys | krakelering i plast - 03.11 EK - Minimalt krakelering, ingen lekkasje. | høyre foran |

2.1 Krakelering i plast - 03.11 EK - Minimalt krakkelering, ingen lekkasje.
