**BMW X5 XDRIVE45E / G5X 4WD**
**TESTDATO: 15.04.2026**
**KODE: 1998537**

<b>LJ83317</b>	<b>61 443 KM</b>	<b>27.04.2022</b> Førstegang registrert	<b>Hybr(B)</b>
----------------	------------------	--	----------------

NBF Tilstandsrapport er utarbeidet av Norges Bilbransjeforbund og Forbrukerrådet.

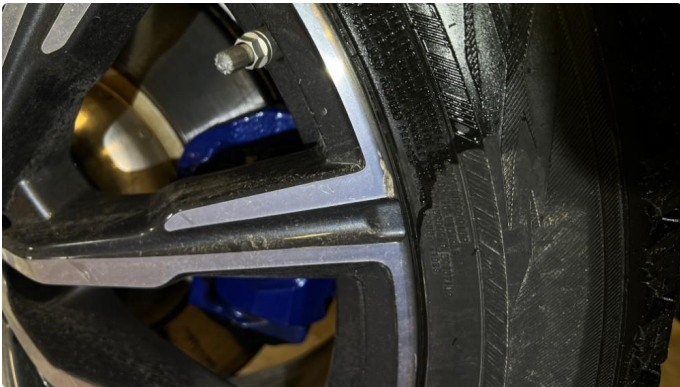
Punkt	Beskrivelse	Plassering
<b>1. EKSTERIØR</b>		
1.1 Lakk	Trenger polering etter vinterbruk. - 15.04.26 EK - Utbedret med lakkrens/polering	alle
1.2 Dekk/Felger	kantkjørt felg Diamond Cut - 15.04.26 EK - Litt kantkjøring, men ikke noe skader på dekket.	bak - høyre bak

1.2 Kantkjørt felg Diamond Cut - 15.04.26 EK - Litt kantkjøring, men ikke noe skader på dekket.
