BMW X3 XDRIVE30E 4WD

TESTDATO: 26.02.2026

UF91462

NBF Tilstandsrapport er utarbeidet av Norges Bilbransjeforbund og Forbrukerrådet.

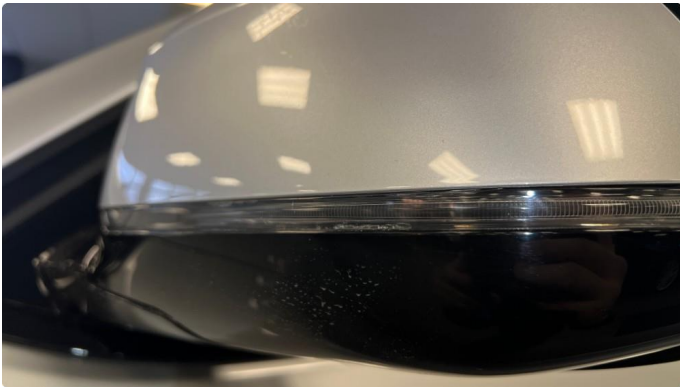
| Punkt | | Beskrivelse | Plassering |
|---|---|---|---|
| 1.1 | Speil | blinklys sprukket/krakelert - 26.02.26 EK - Blir byttet 26.02 | venstre foran |

1.1 Blinklys sprukket/krakelert - 26.02.26 EK - Blir byttet 26.02

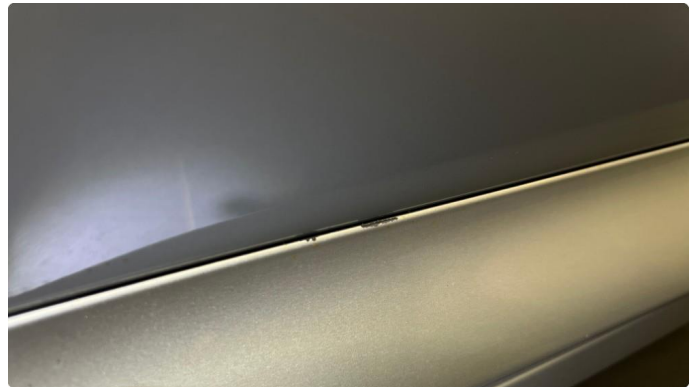
| Punkt | | Beskrivelse | Plassering |
|---|---|---|---|
| 1.2 | Kanal | stensprut - 26.02.26 EK - Blir utbedret med lakkstift | venstre foran |

1.2 Stensprut - 26.02.26 EK - Blir utbedret med lakkstift
