**BMW X1 XDRIVE20D 190 HK AUTOMAT 4WD**
**TESTDATO: 12.01.2026**
**KODE: 1919510**

NBF Tilstandsrapport er utarbeidet av Norges Bilbransjeforbund og Forbrukerrådet.

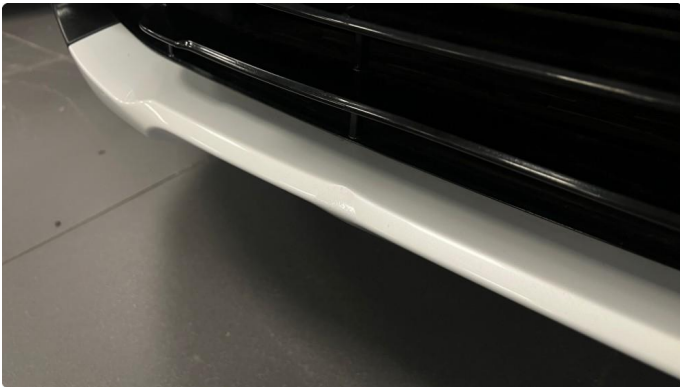
| Punkt | Beskrivelse | Plassering |
|---|---|---|
| 1.1 Støtfanger | p-bulk - 12.01.26 EK - Liten bulk trykt inn på fanger men ingen lakkskader eller sprekker. | midten - nede - foran |

1.1 P-bulk - 12.01.26 EK - Liten bulk trykt inn på fanger men ingen lakkskader eller sprekker.

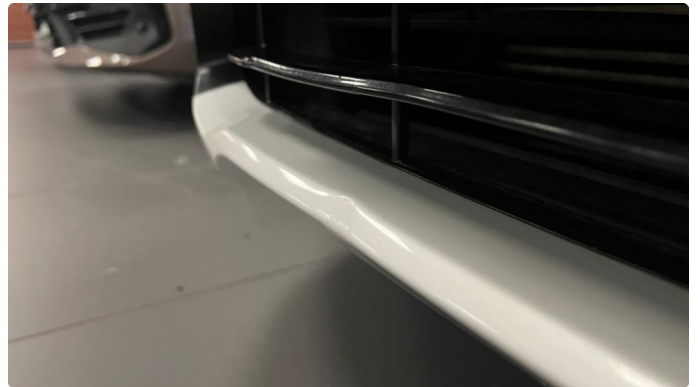
1.1 P-bulk - 12.01.26 EK - Liten bulk trykt inn på fanger men ingen lakkskader eller sprekker.
