BMW IX1 XDRIVE30 4WD

TESTDATO: 25.02.2026

NBF Tilstandsrapport er utarbeidet av Norges Bilbransjeforbund og Forbrukerrådet.

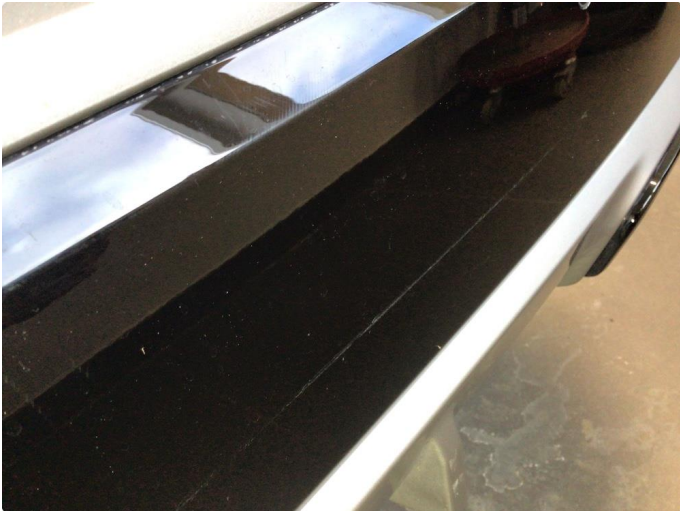
| Punkt | | Beskrivelse | Plassering |
|---|---|---|---|
| 1.1 | Støtfanger | ripe(r) ned til grunning - 25-02-26 EK utbedret med lakkstift/polering | midten bak |

1.1 Ripe(r) ned til grunning - 25-02-26 EK utbedret med lakkstift/polering

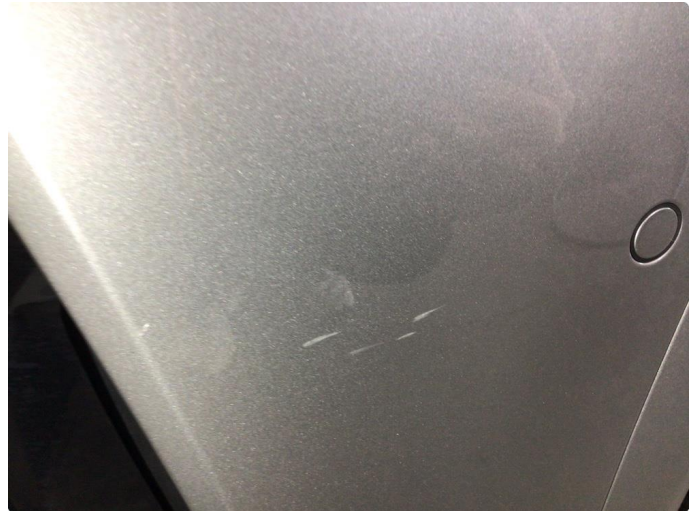
| Punkt | | Beskrivelse | Plassering |
|---|---|---|---|
| 1.2 | Støtfanger | ripe/lakk (halv del) - 25-02-26 EK utbedret med lakkstift/polering | venstre foran |

1.2 Ripe/lakk (halv del) - 25-02-26 EK utbedret med lakkstift/polering
