BMW X1 XDRIVE25E / F1X 4WD
TESTDATO: 05.06.2026
KODE: 2043395

NBF Tilstandsrapport er utarbeidet av Norges Bilbransjeforbund og Forbrukerrådet.

OPPSUMMERT STATUS PÅ KJØRETØY

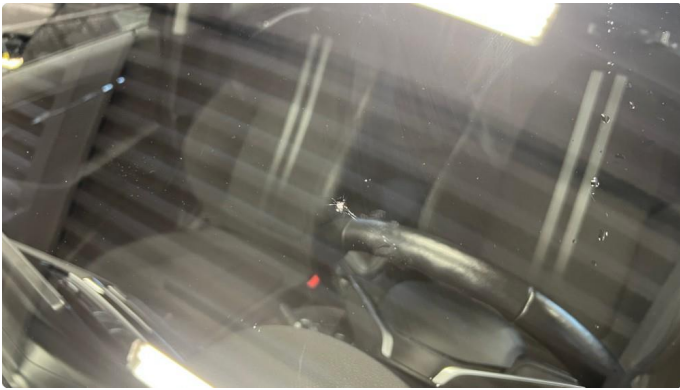
| Punkt | Beskrivelse | Plassering |
|---|---|---|
| 1.1 Frontvindu | steinsprut med sprekk - 05.06.2026 EK - Skademelding mottatt, rute blir byttet. | foran |

1.1 Steinsprut med sprekk - 05.06.2026 EK -
Skademelding mottatt, rute blir byttet.
