BMW I4 M50 4WD

TESTDATO: 06.11.2025

NBF Tilstandsrapport er utarbeidet av Norges Bilbransjeforbund og Forbrukerrådet.

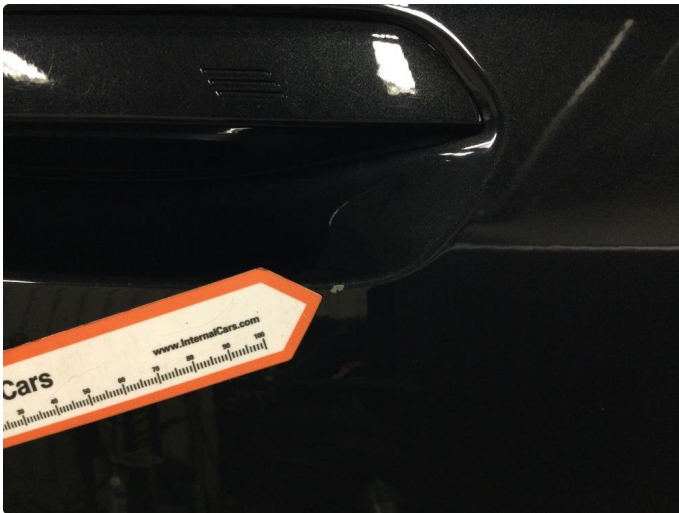
| Punkt | Beskrivelse | Plassering |
|---|---|---|
| 1.1 Dører | skade - 06.11.25 EK - skal på lakk 10.11.25 | bak |

1.1 Skade - 06.11.25 EK - skal på lakk 10.11.25

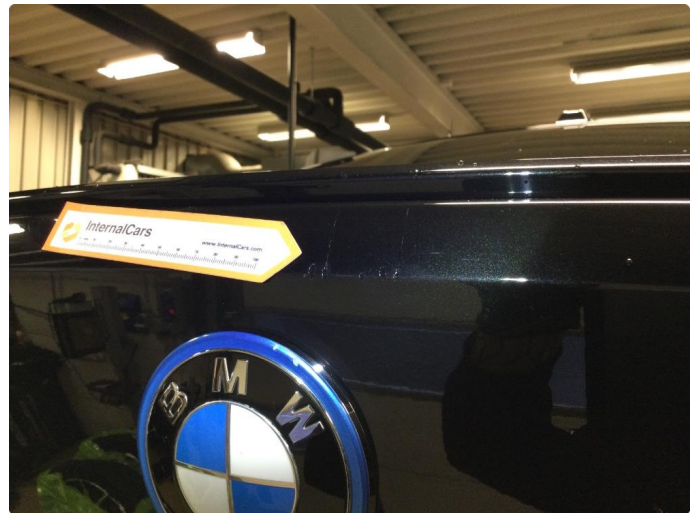
| Punkt | Beskrivelse | Plassering |
|---|---|---|
| 1.2 Bakluke | ripe(r) - 06.11.25 EK - skal på lakk 10.11.25 | bak |

1.2 Ripe(r) - 06.11.25 EK - skal på lakk 10.11.25

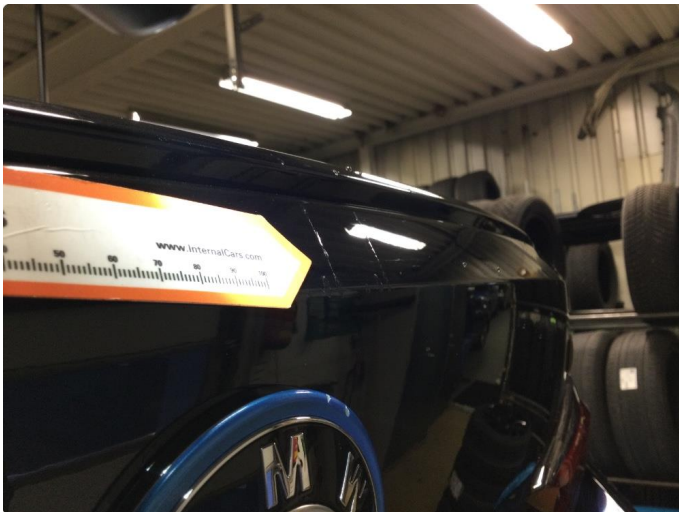
1.2 Ripe(r) - 06.11.25 EK - skal på lakk 10.11.25

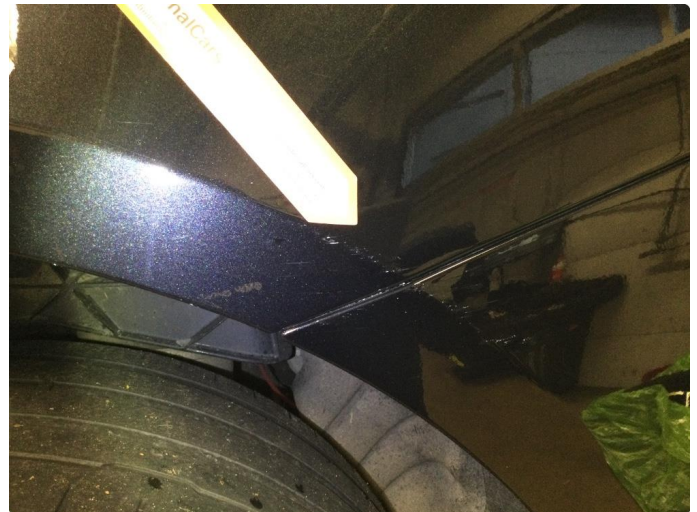
| Punkt | Beskrivelse | Plassering |
|---|---|---|
| 1.3 Skjermer | skade - 06.11.25 EK - skal på lakk 10.11.25 | bak |

1.3 Skade - 06.11.25 EK - skal på lakk 10.11.25

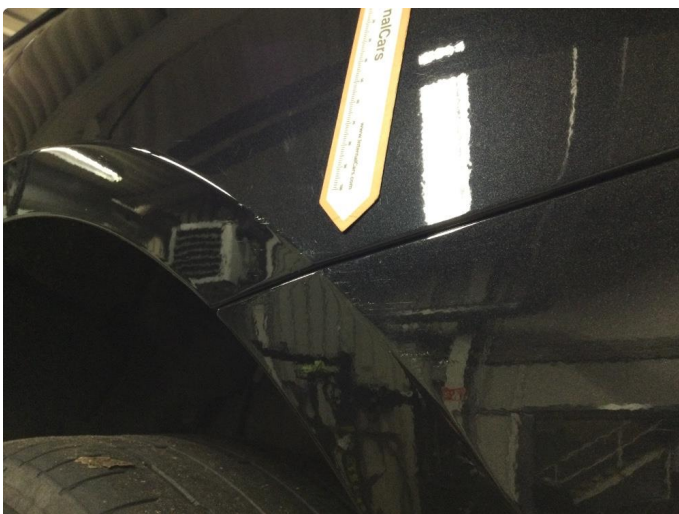
1.3 Skade - 06.11.25 EK - skal på lakk 10.11.25
