**BMW X1 XDRIVE25E 4WD**
**TESTDATO: 15.01.2026**
**KODE: 1924041**

**KJ55896**

NBF Tilstandsrapport er utarbeidet av Norges Bilbransjeforbund og Forbrukerrådet.

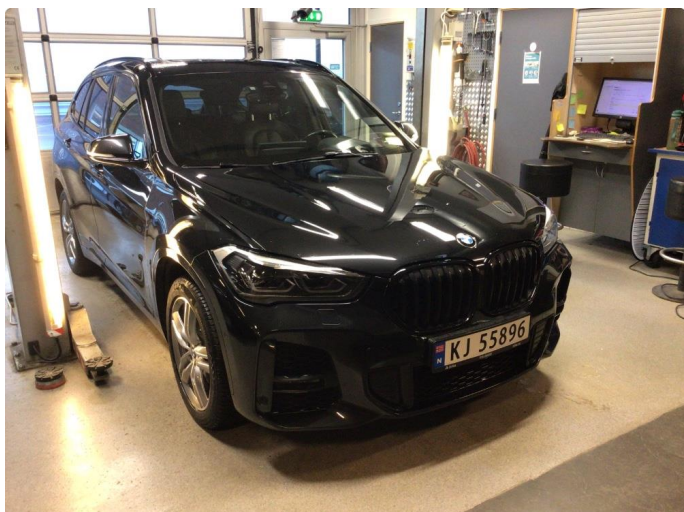
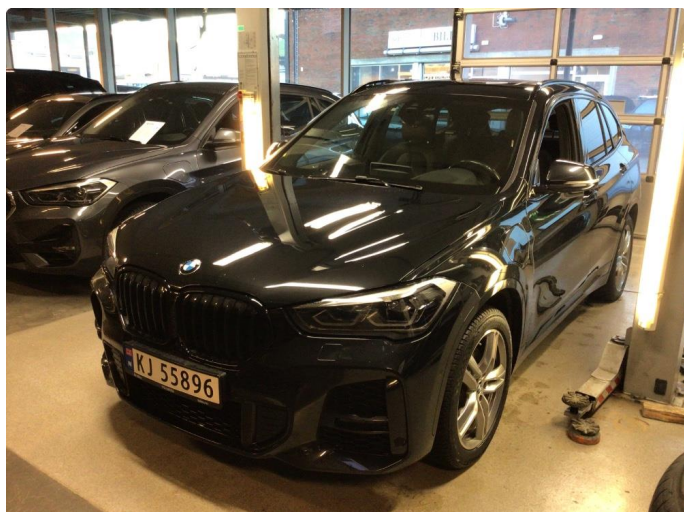
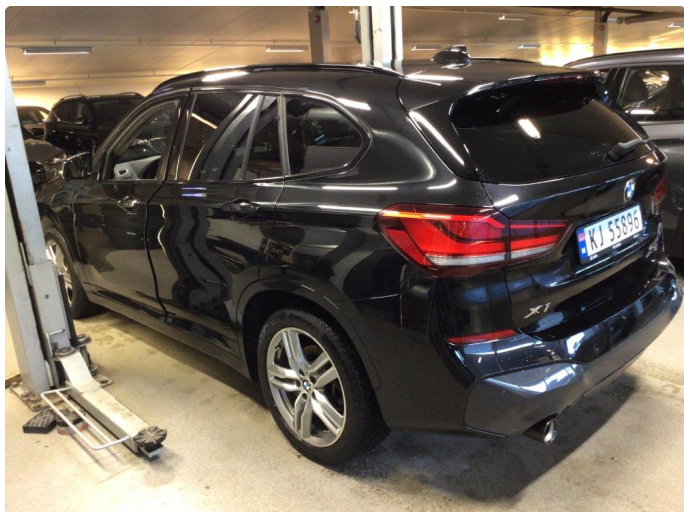
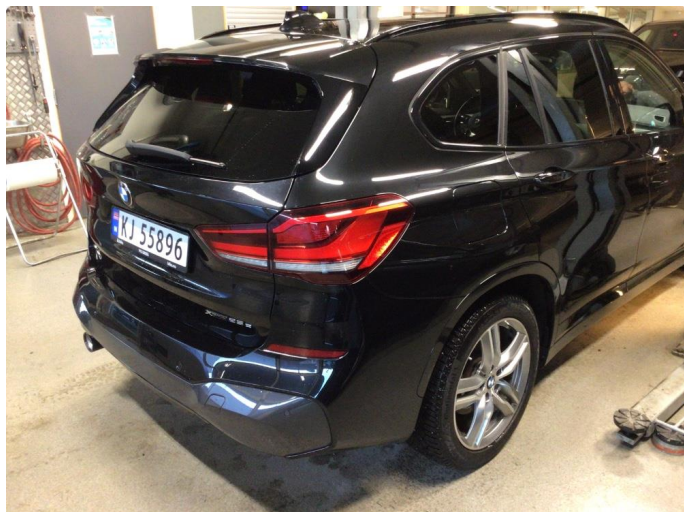
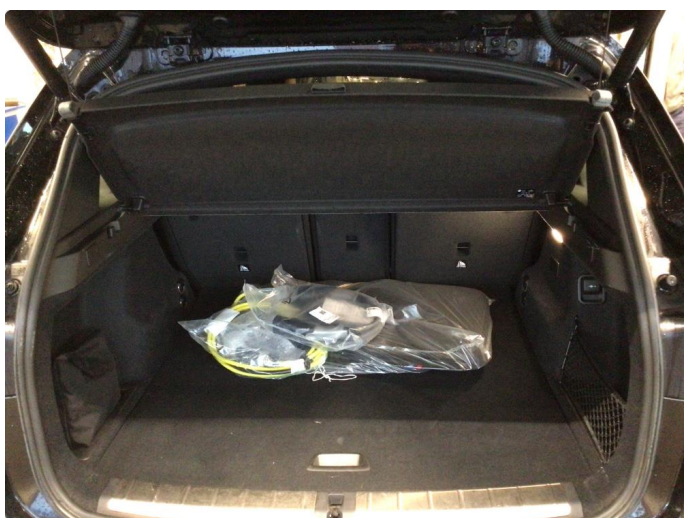
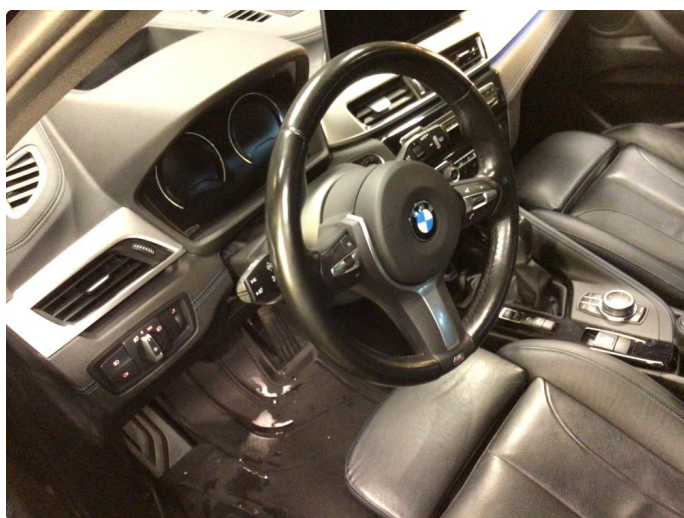
## 1.1 Service etter bilens intervall ikke fulgt

| Punkt | | Beskrivelse | Plassering |
|---|---|---|---|
| 1.1 | Service | service etter bilens intervall ikke fulgt | |
