MITSUBISHI MITSUBISHI OUTLANDER 4WD

TESTDATO: 24.07.2025

NBF Tilstandsrapport er utarbeidet av Norges Bilbransjeforbund og Forbrukerrådet.

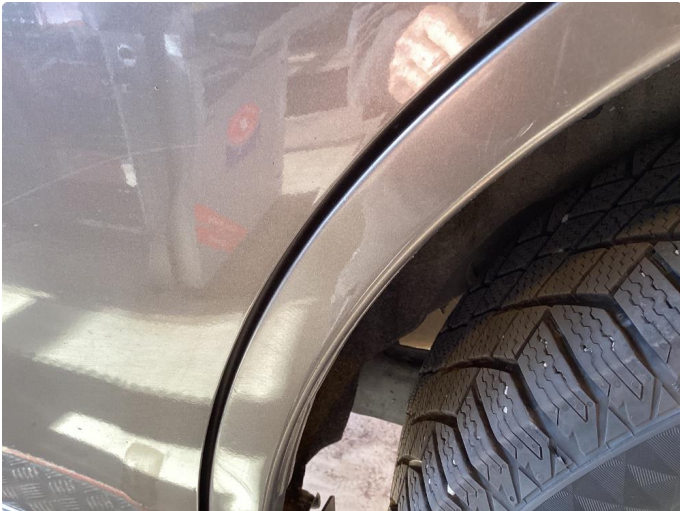
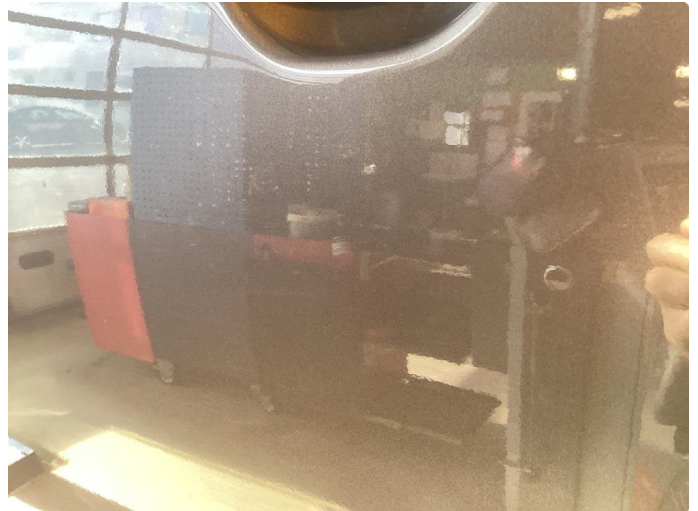
| Punkt | Beskrivelse | Plassering |
|---|---|---|
| 1.1 Lakk | Liten handlebulk v hjulbue bak og v fordør | |

1.1 Liten handlebulk v hjulbue bak og v fordør

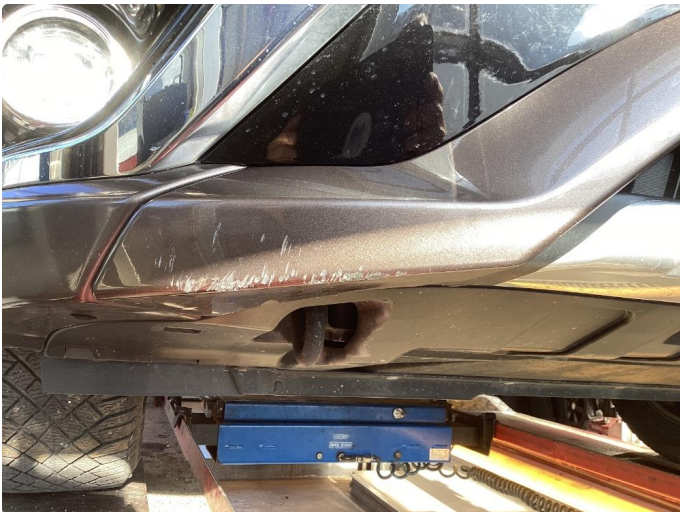
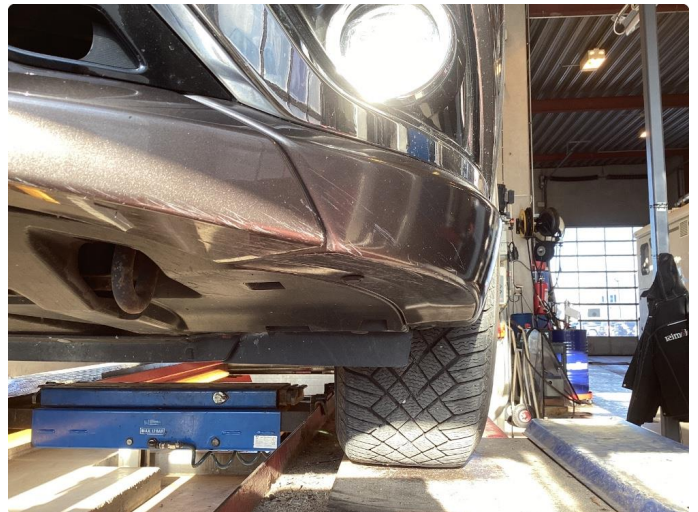
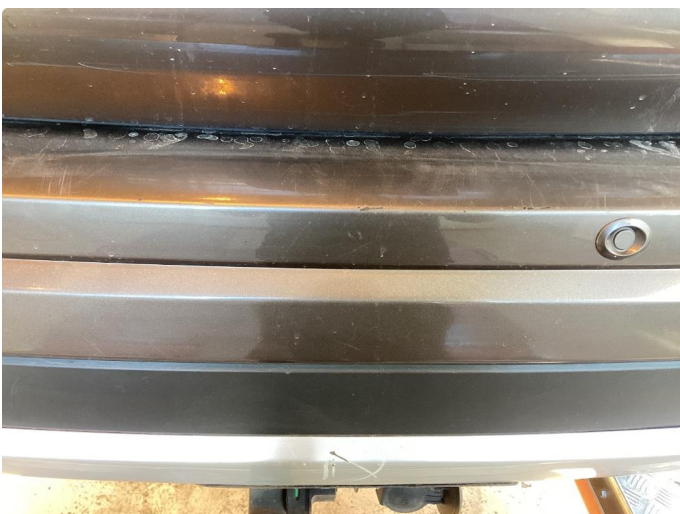
| Punkt | Beskrivelse | Plassering |
|---|---|---|
| 1.2 Støtfanger | Riper i nedre del støtfanger foran. Lakkskade nedre del støtfanger bak. | |

1.2 Riper i nedre del støtfanger foran. Lakkskade nedre del støtfanger bak.
