PEUGEOT 3008 131 HK AUTOMAT FORHJULSDRIFT

TESTDATO: 31.10.2024

NBF Tilstandsrapport er utarbeidet av Norges Bilbransjeforbund og Forbrukerrådet.

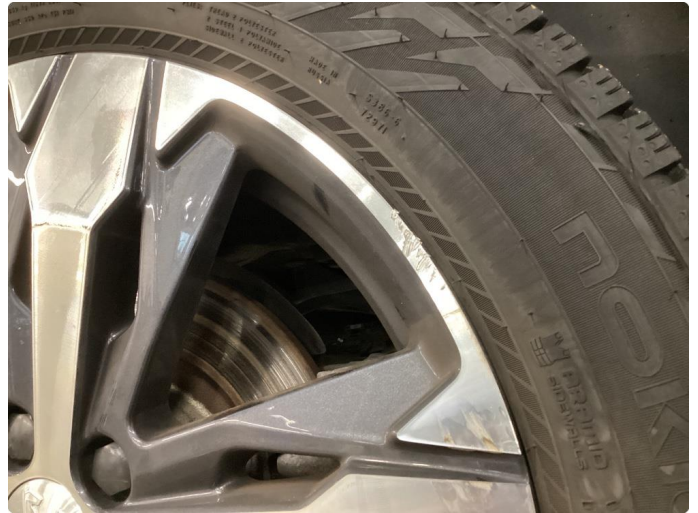
| Punkt | | Beskrivelse | Plassering |
|---|---|---|---|
| 1.2 | Dekk/Felger | kantkjørt felg | venstre bak |

1.2 Kantkjørt felg
