VOLKSWAGEN ID.3 PRO 150 KW 2WD

TESTDATO: 06.02.2026

NBF Tilstandsrapport er utarbeidet av Norges Bilbransjeforbund og Forbrukerrådet.

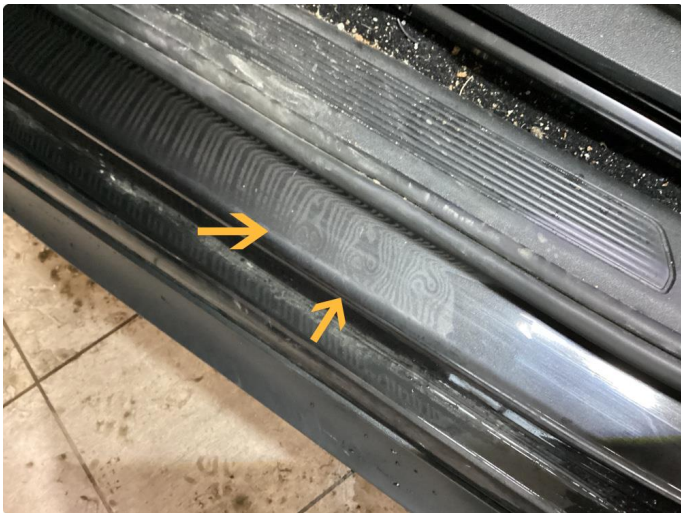
| Punkt | | Beskrivelse | Plassering |
|---|---|---|---|
| 1.3 | Døråpning | noen riper og småbulker | |

1.3 Noen riper og småbulker
