OPEL GRANDLAND / K 4WD
TESTDATO: 15.06.2026
KODE: 2050372

NBF Tilstandsrapport er utarbeidet av Norges Bilbransjeforbund og Forbrukerrådet.

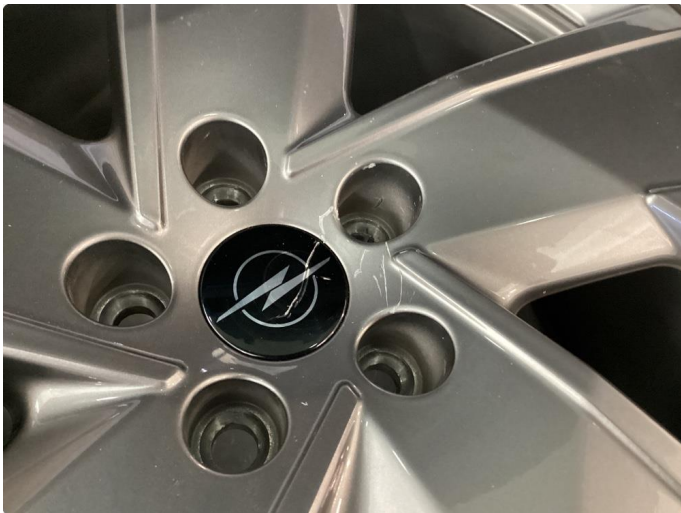
Punkt	Beskrivelse	Plassering
1. EKSTERIØR		
1.1 Dekk/Felger	Noen bruksmerker	
1.2 Døråpning	bulk	høyre bak

1.1 Noen bruksmerker

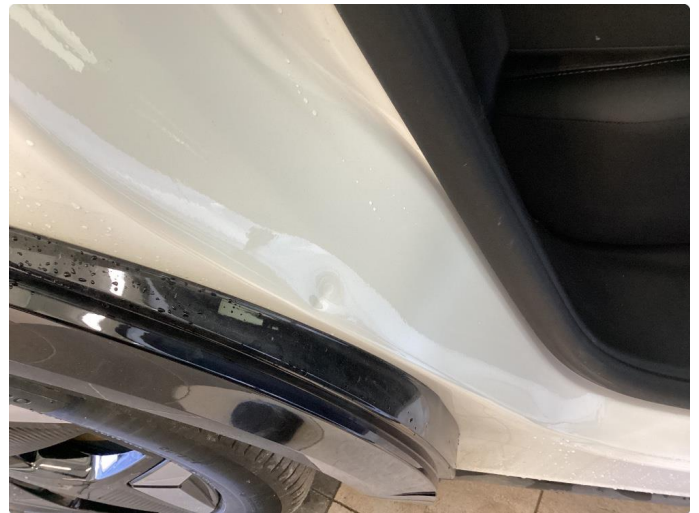
1.2 Bulk
