CITROEN E-C4 / B 2WD
TESTDATO: 05.06.2026
KODE: 2043260

EF71653

NBF Tilstandsrapport er utarbeidet av Norges Bilbransjeforbund og Forbrukerrådet.

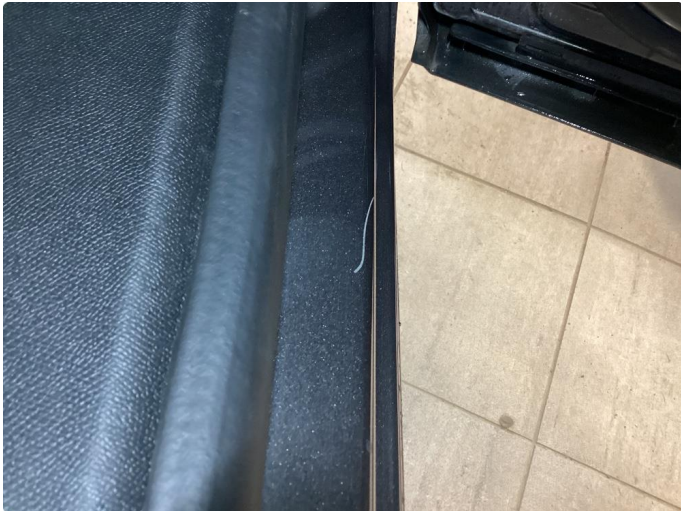
Punkt	Beskrivelse	Plassering
1. EKSTERIØR		
1.1 Lakk	Noe steinsprut	
1.2 Døråpning	ripe(r)	høyre foran - høyre bak
2. OPPLYSNINGER/KLARGJØRING		
2.1 Opplysninger	Telenor (foreløpig ut 2028) ligger an til å stenge 2G-nettet, dette vil påvirke enkelte tjenester som denne bilen har, for eksempel nød anrop (SOS og eCall), infotainment system, app-styring og andre tilkoblede funksjoner som er styrt av 2G nettet vil da kunne opphøre.

1.2 Ripe(r)

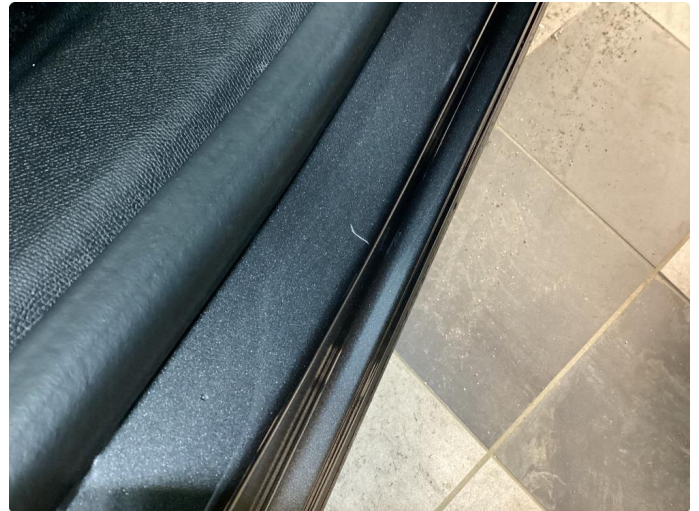
1.2 Ripe(r)
