**MERCEDES-BENZ AMG GLC 63 S 4MATIC 510 HK
AUTOMAT 4WD**
TESTDATO: 07.08.2024
KODE: 1474239

CHASSISNR: WDC2533891F518261	BRUKTIMPORT: Nei
KJØRETØY: Personbil	FRIST FOR PKK: 09.08.2025

NBF Tilstandsrapport er utarbeidet av Norges Bilbransjeforbund og Forbrukerrådet.

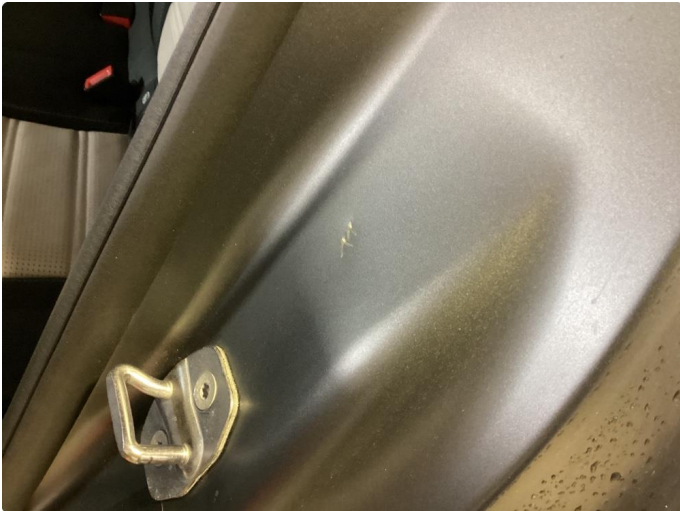
Punkt	Beskrivelse	Plassering
1. EKSTERIØR		
1.1 Lakk	Noe steinsprut og noen små bruksmerker	
1.2 Døråpning	bulk(er) med lakkskade

1.2 Bulk(er) med lakkskade
