MERCEDES-BENZ EQC 400 4MATIC 4WD

TESTDATO: 20.02.2026

NBF Tilstandsrapport er utarbeidet av Norges Bilbransjeforbund og Forbrukerrådet.

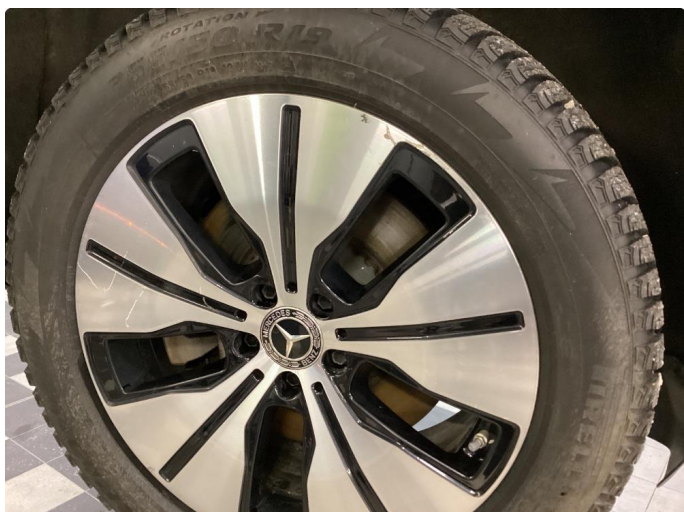
| Punkt | | Beskrivelse | Plassering |
|---|---|---|---|
| 1.2 | Dekk/Felger | Bruksmerker på felger | høyre bak |

1.2 Bruksmerker på felger

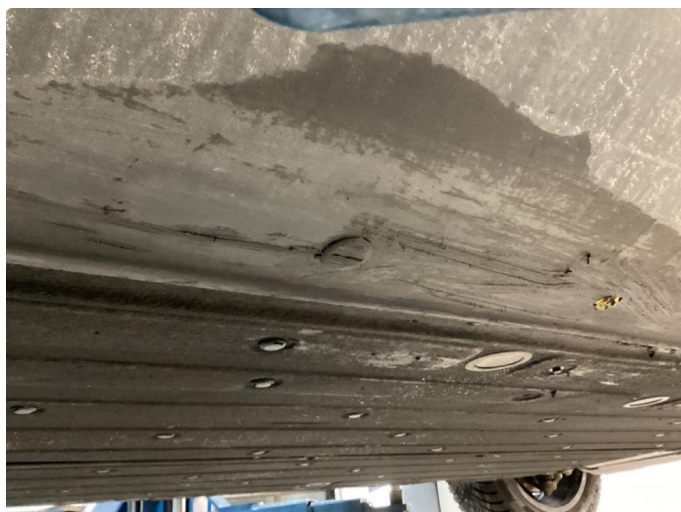
| Punkt | | Beskrivelse | Plassering |
|---|---|---|---|
| 1.3 | Kanal | Noen riper på kanalplast under bil | |

1.3 Noen riper på kanalplast under bil

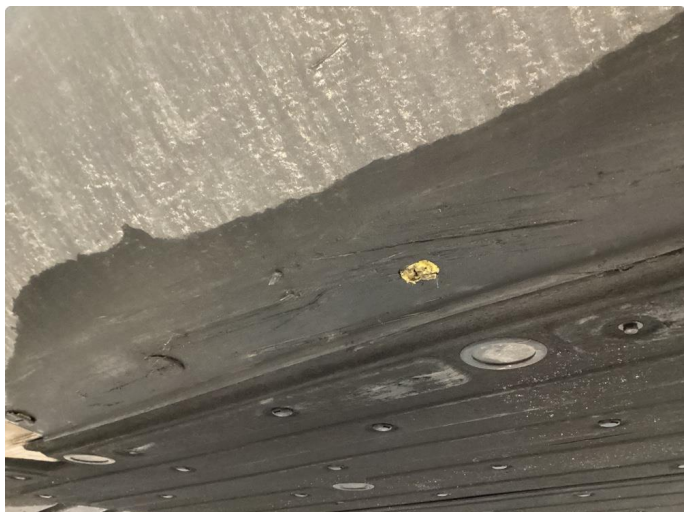
1.3 Noen riper på kanalplast under bil
