MERCEDES-BENZ A-KLASSE FORHJULSDRIFT
TESTDATO: 05.02.2024
KODE: 1321998

NBF Tilstandsrapport er utarbeidet av Norges Bilbransjeforbund og Forbrukerrådet.

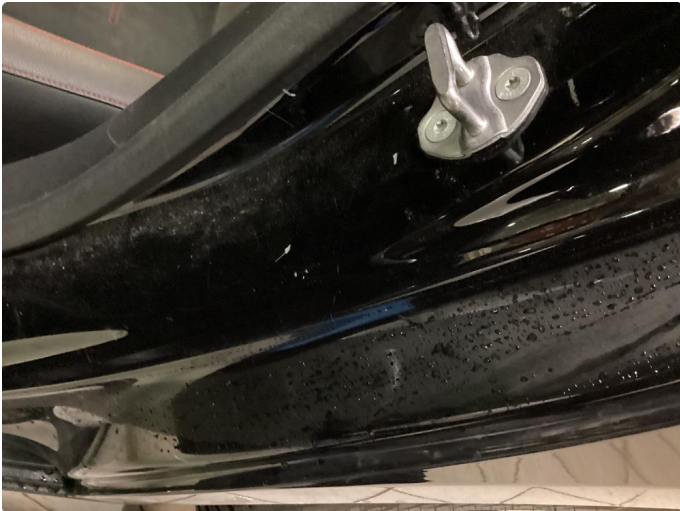
| Punkt | Beskrivelse | Plassering |
|---|---|---|
| 1.2 Døråpning | bulk(er) med lakkskade | |

1.2 Bulk(er) med lakkskade
