**MERCEDES-BENZ C 200 4MATIC 4WD**
**TESTDATO: 21.03.2025**
**KODE: 1671916**

<b>VJ21860</b>	<b>94 407 KM</b>	<b>31.08.2020</b> Førstegang registrert	<b>Bensin hybrid</b> - Hybrid, ikke ladbar
----------------	------------------	--	---

NBF Tilstandsrapport er utarbeidet av Norges Bilbransjeforbund og Forbrukerrådet.

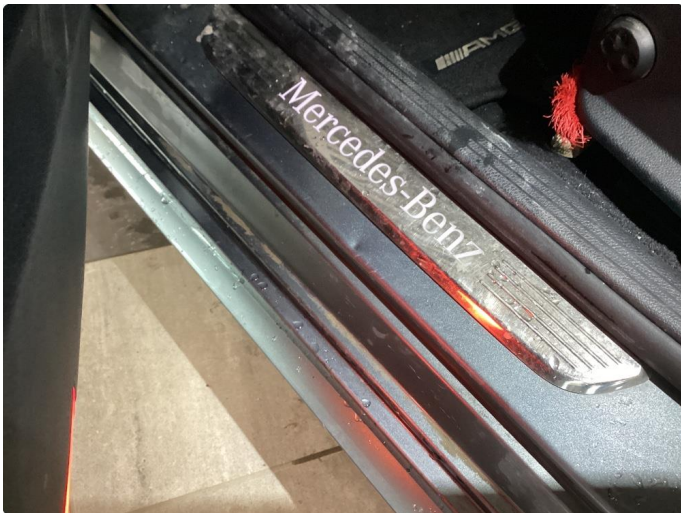
Punkt	Beskrivelse	Plassering
<b>1. EKSTERIØR</b>		
1.1 Lakk	Noe steinsprut og små bruksmerker	
1.2 Døråpning	Liten bulk	
<b>2. OPPLYSNINGER/KLARGJØRING</b>		
2.1 Opplysninger	Telenor (foreløpig ut 2027) og Telia (foreløpig ut 2025) har besluttet å stenge 2G-nettet, foreløpig antydnet i løpet av 2027. Dette vil påvirke enkelte tjenester som denne bilen har, for eksempel nød anrop (SOS og eCall), infotainment system, app-styring og andre tilkoblede funksjoner som er styrt av 2G nettet vil da kunne opphøre.

1.2 Liten bulk
