**SKODA KODIAQ 150 HK AUTOMAT 4WD**
**TESTDATO: 03.11.2025**
**KODE: 1859286**

**ZT52428**

NBF Tilstandsrapport er utarbeidet av Norges Bilbransjeforbund og Forbrukerrådet.

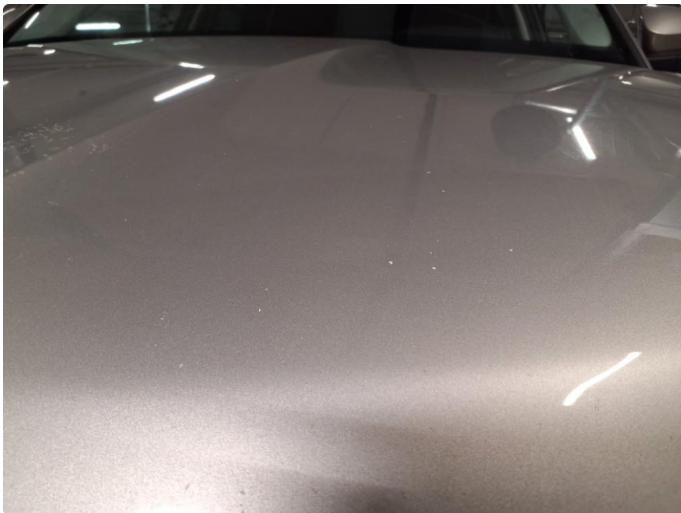
| Punkt | Beskrivelse | Plassering |
|---|---|---|
| 1.1 Panser | steinsprut | |

1.1 Steinsprut

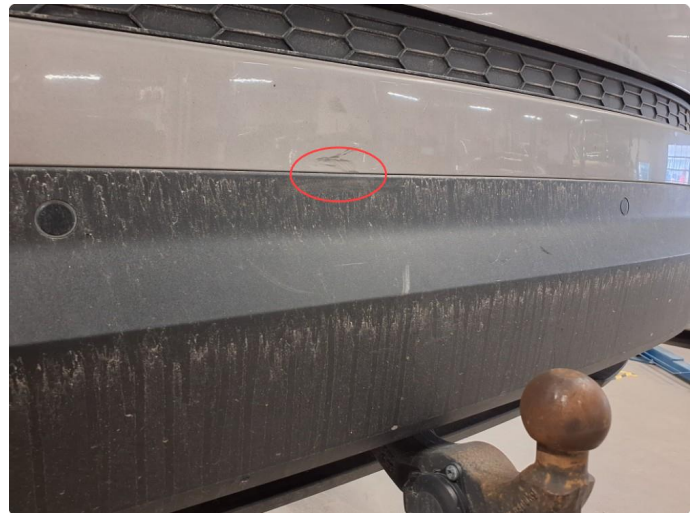
| Punkt | Beskrivelse | Plassering |
|---|---|---|
| 1.2 Støtfanger | bulk med lakkskade | bak |

1.2 Bulk med lakkskade
