SKODA KODIAQ 200 HK AUTOMAT 4WD

TESTDATO: 18.11.2025

CHASSISNR: TMBLN9NS3P8057057

NBF Tilstandsrapport er utarbeidet av Norges Bilbransjeforbund og Forbrukerrådet.

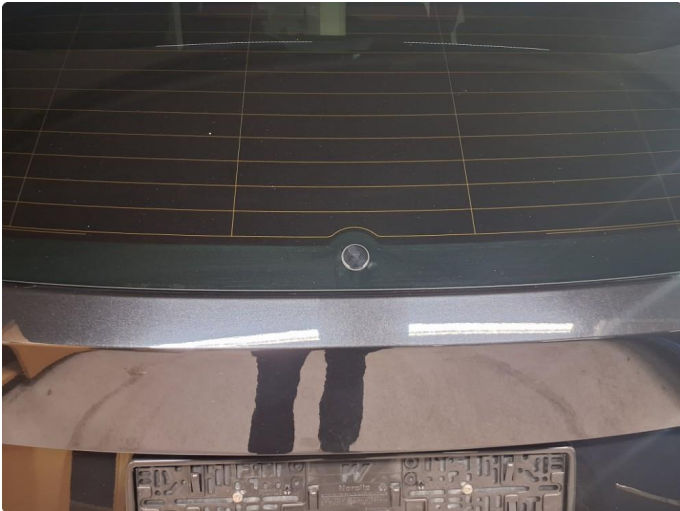
| Punkt | Beskrivelse | Plassering |
|---|---|---|
| 1.1 Vinduspussere/-spyler | Bakrutepusser er fjernet. | |

1.1 Bakrutepusser er fjernet.

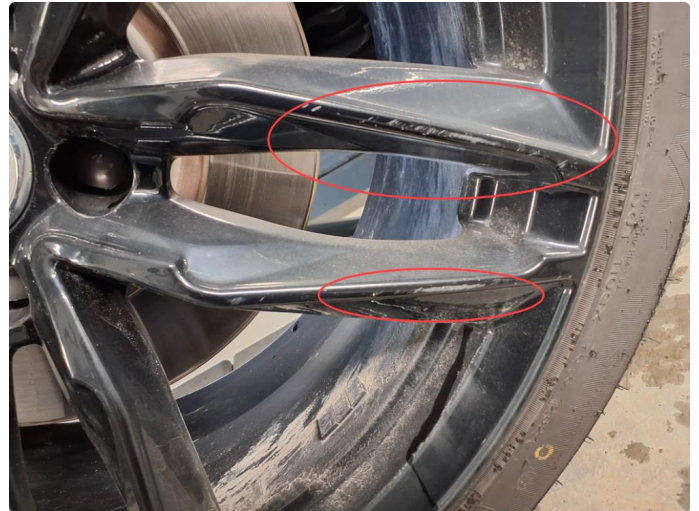
| Punkt | Beskrivelse | Plassering |
|---|---|---|
| 1.2 Dekk/Felger | skade på felg | venstre foran |

1.2 Skade på felg

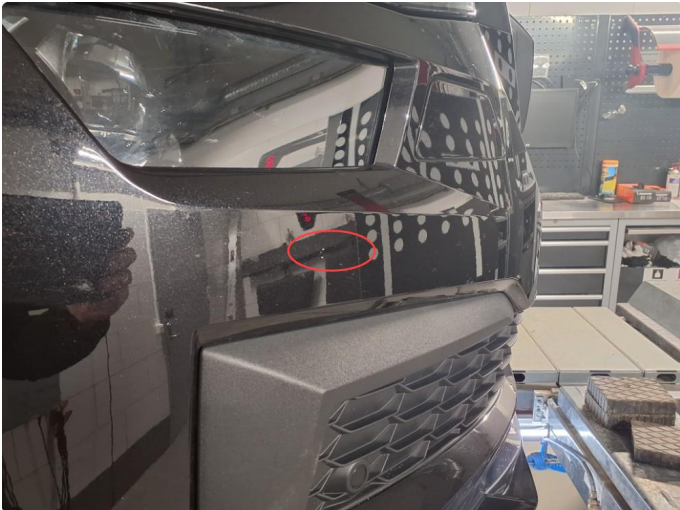
| Punkt | Beskrivelse | Plassering |
|---|---|---|
| 1.3 Støtfanger | steinsprut | foran |

1.3 Steinsprut

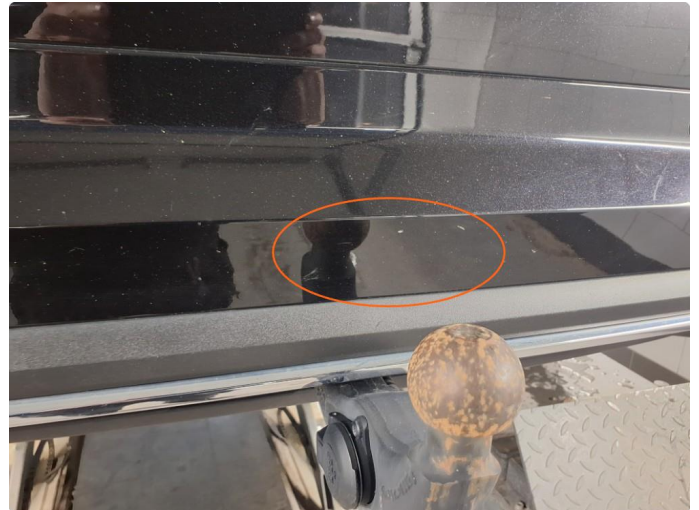
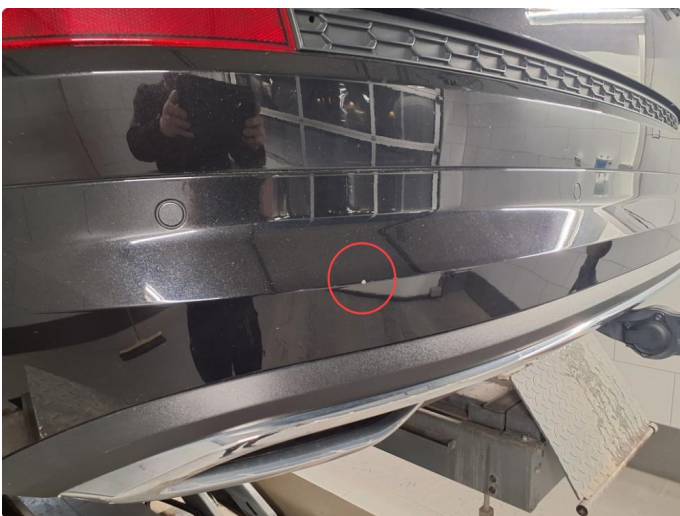
| Punkt | Beskrivelse | Plassering |
|---|---|---|
| 1.4 Støtfanger | ripe(r) ned til grunning | bak |

1.4 Ripe(r) ned til grunning
