**PEUGEOT 3008 4WD**
**TESTDATO: 16.12.2025**
**KODE: 1904284**

**ZT55863**

NBF Tilstandsrapport er utarbeidet av Norges Bilbransjeforbund og Forbrukerrådet.

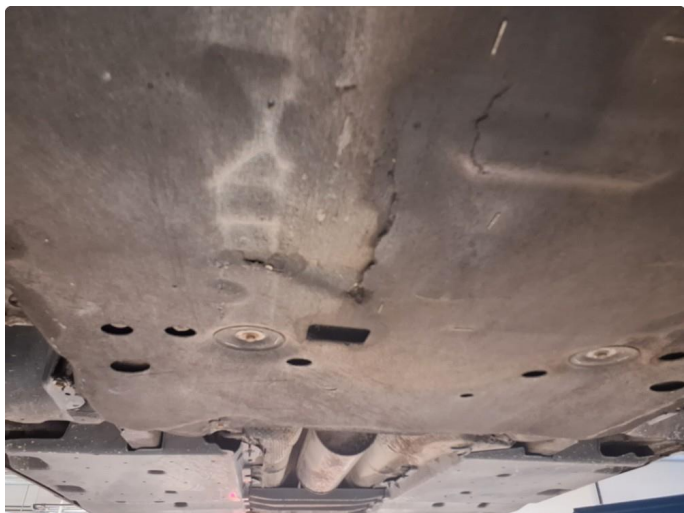
| Punkt | | Beskrivelse | Plassering |
|---|---|---|---|
| 1.1 | Under bil | beskyttelsesplate skadet/mangler | |

1.1 Beskyttelsesplate skadet/mangler

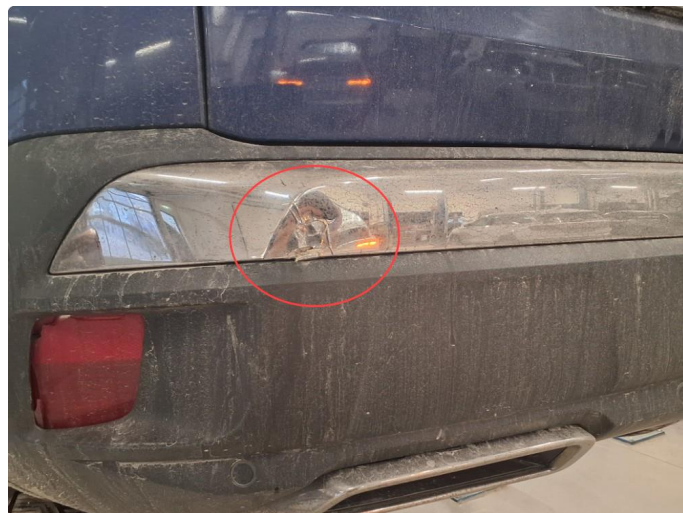
| Punkt | | Beskrivelse | Plassering |
|---|---|---|---|
| 1.2 | Støtfanger | lister skadet/mangler | bak |

1.2 Lister skadet/mangler

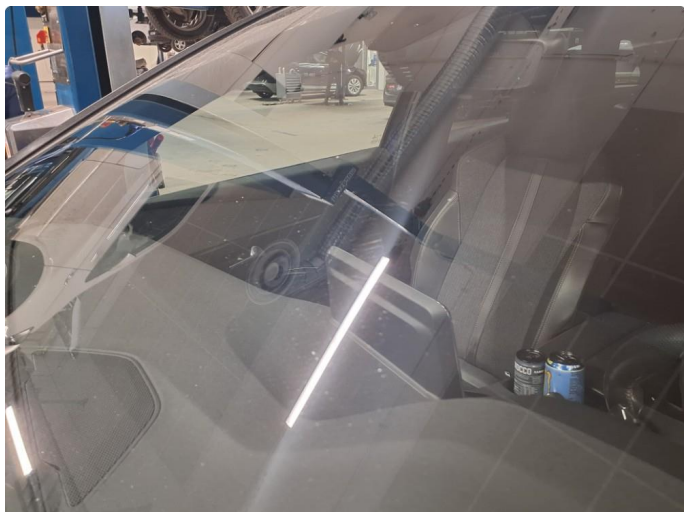
| Punkt | | Beskrivelse | Plassering |
|---|---|---|---|
| 1.3 | Frontvindu | Små steinsprut | |

1.3 Små steinsprut
