VOLKSWAGEN ID.5 GTX 220 KW 4WD

TESTDATO: 20.10.2025

CHASSISNR: WVGZZZE2ZPP515831

NBF Tilstandsrapport er utarbeidet av Norges Bilbransjeforbund og Forbrukerrådet.

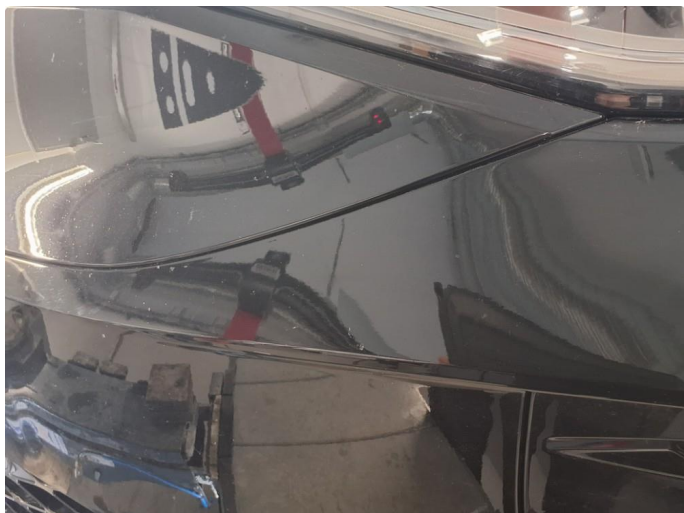
| Punkt | | Beskrivelse | Plassering |
|---|---|---|---|
| 1.1 | Støtfanger | steinsprut | foran |

1.1 Steinsprut

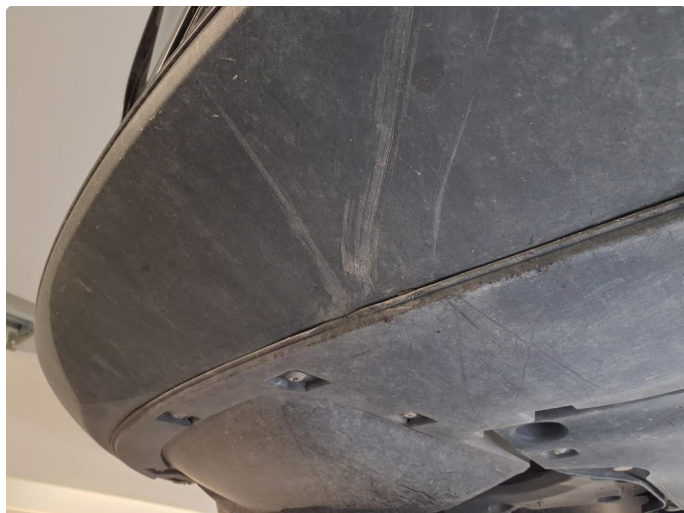
| Punkt | | Beskrivelse | Plassering |
|---|---|---|---|
| 1.2 | Støtfanger | skrubbskader underkant | foran |

1.2 Skrubbskader underkant
