VOLKSWAGEN ID.5 GTX 220 KW 4WD

TESTDATO: 12.11.2025

NBF Tilstandsrapport er utarbeidet av Norges Bilbransjeforbund og Forbrukerrådet.

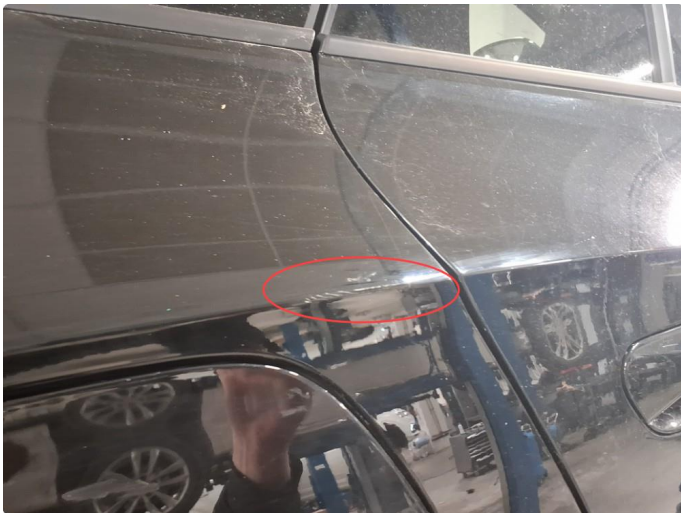
| Punkt | Beskrivelse | Plassering |
|---|---|---|
| 1.1 Skjermer | ripe(r) ned til grunning | høyre bak |

1.1 Ripe(r) ned til grunning

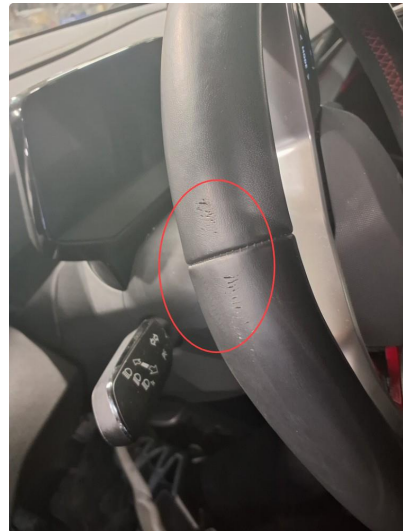
| Punkt | Beskrivelse | Plassering |
|---|---|---|
| 2.1 Ratt | riper/hakk | |

2.1 Riper/hakk
