VOLKSWAGEN ID.3 PRO 150 KW 2WD

TESTDATO: 02.02.2026

CHASSISNR: WVVZZZE14RP009629

NBF Tilstandsrapport er utarbeidet av Norges Bilbransjeforbund og Forbrukerrådet.

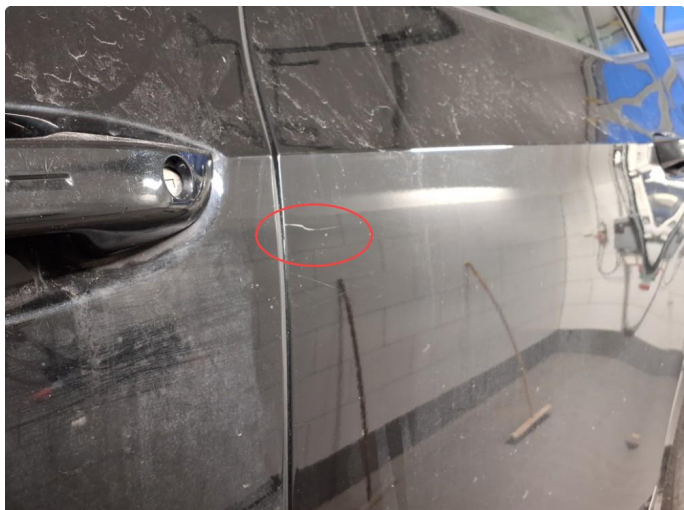
| Punkt | Beskrivelse | Plassering |
|---|---|---|
| 1.1 Dører | ripe ned til grunning | venstre bak |

1.1 Ripe ned til grunning

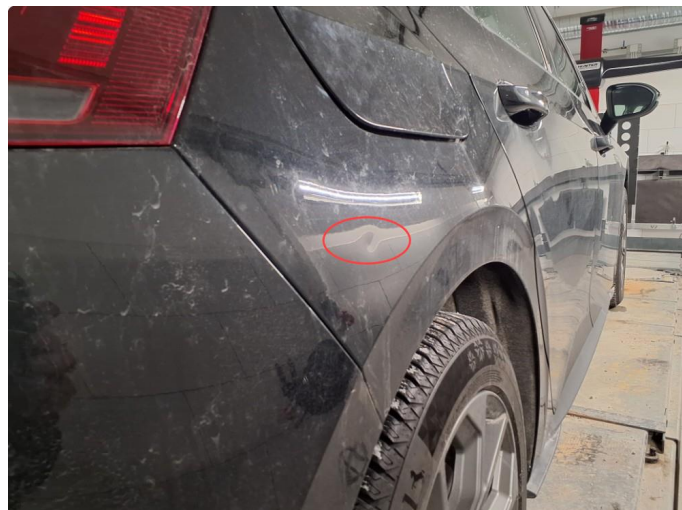
| Punkt | Beskrivelse | Plassering |
|---|---|---|
| 1.2 Skjermer | bulk | høyre bak |

1.2 Bulk

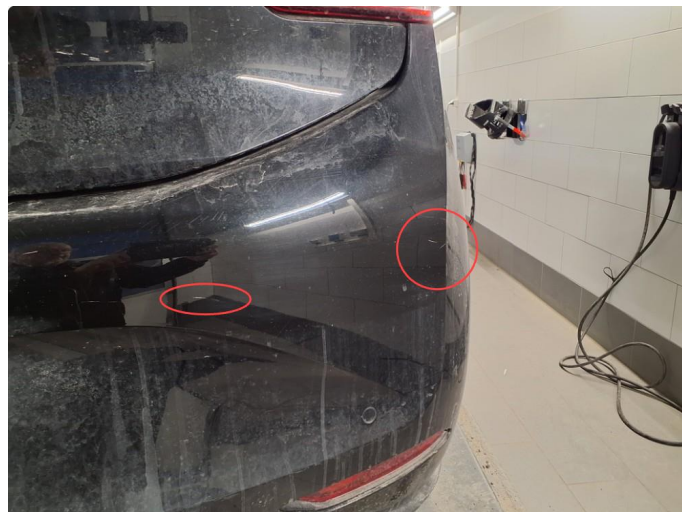
| Punkt | Beskrivelse | Plassering |
|---|---|---|
| 1.4 Støtfanger | ripe(r) ned til grunning | bak |

1.4 Ripe(r) ned til grunning

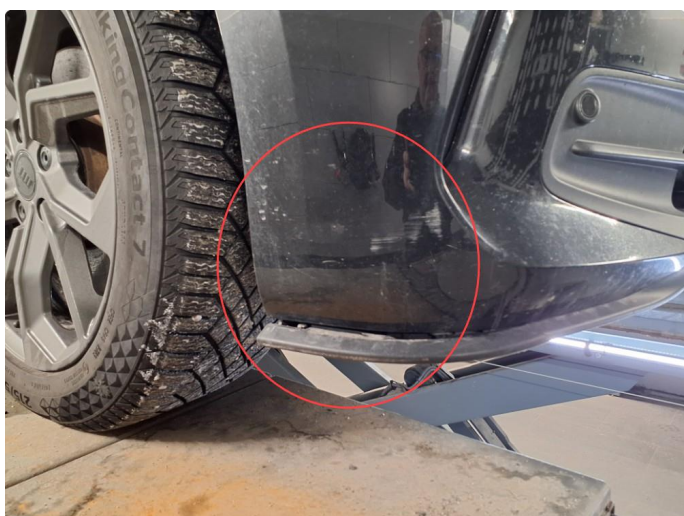
| Punkt | Beskrivelse | Plassering |
|---|---|---|
| 1.5 Støtfanger | skade | høyre foran |

1.5 Skade

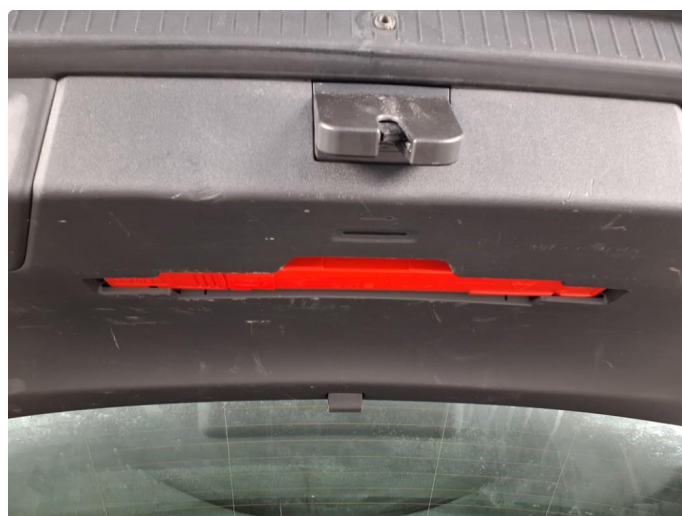
| Punkt | Beskrivelse | Plassering |
|---|---|---|
| 3.1 Dørtrekk | skadet/merker etter utstyr | |

3.1 Skadet/merker etter utstyr
