SKODA SUPERB 2WD

CHASSISNR: TMBJW9NP7P7034712

NBF Tilstandsrapport er utarbeidet av Norges Bilbransjeforbund og Forbrukerrådet.

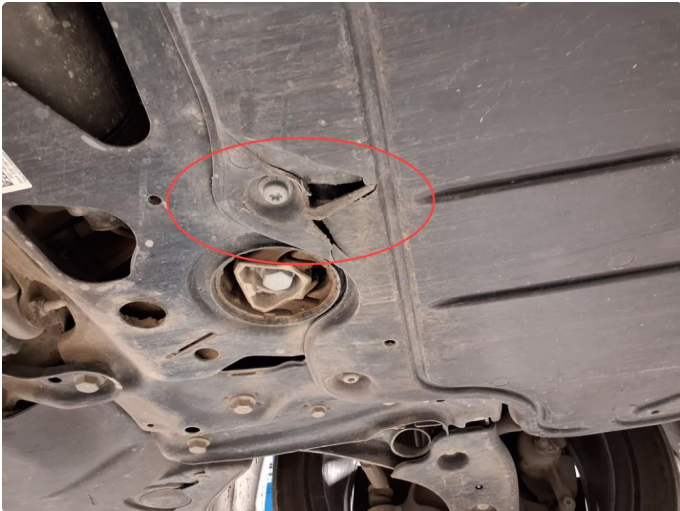
| Punkt | Beskrivelse | Plassering |
|---|---|---|
| 1.1 Under bil | beskyttelsesplate skadet/mangler | |

1.1 Beskyttelsesplate skadet/mangler

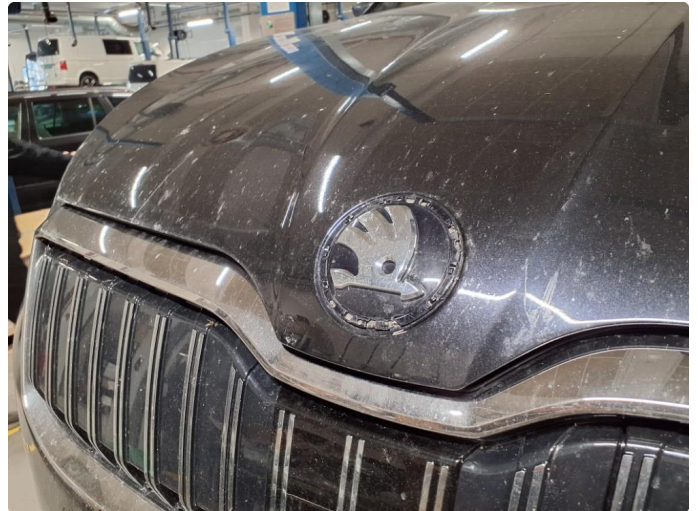
| Punkt | Beskrivelse | Plassering |
|---|---|---|
| 1.2 Panser | emblem | |

1.2 Emblem

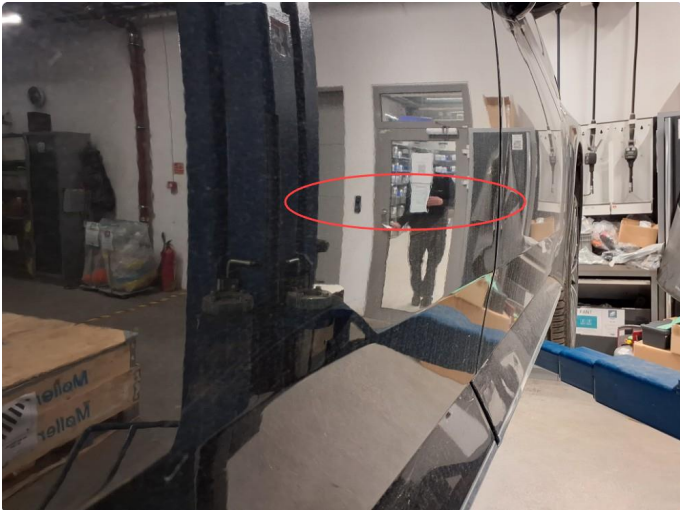
| Punkt | Beskrivelse | Plassering |
|---|---|---|
| 1.3 Dører | flere p-bulker | |

1.3 Flere p-bulker

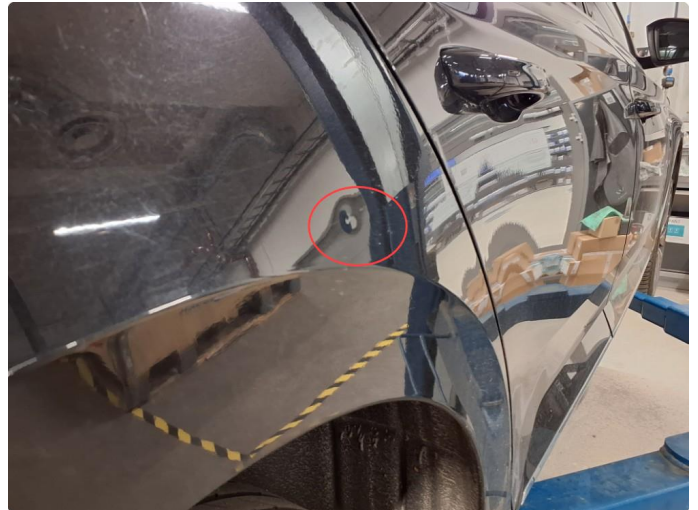
| Punkt | Beskrivelse | Plassering |
|---|---|---|
| 1.4 Skjermer | bulk med lakkskade | høyre bak |

1.4 Bulk med lakkskade

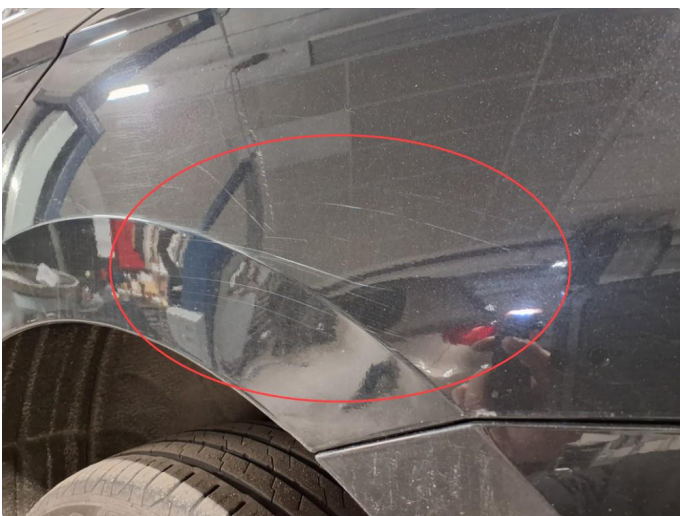
| Punkt | Beskrivelse | Plassering |
|---|---|---|
| 1.5 Skjermer | ripe(r) ned til grunning | venstre bak |

1.5 Ripe(r) ned til grunning

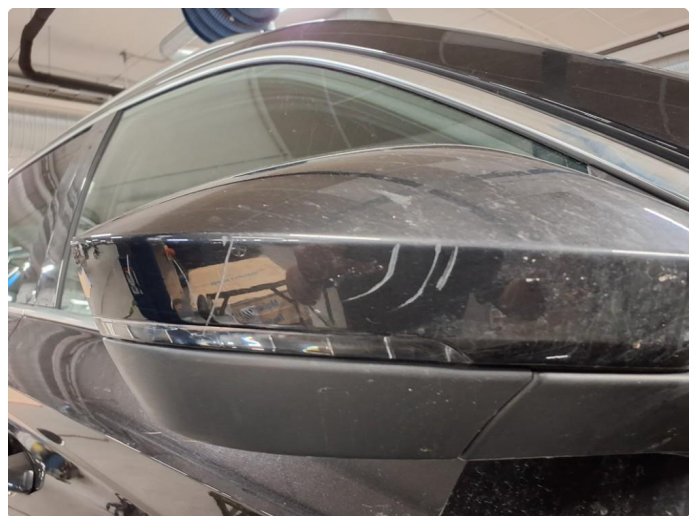
| Punkt | Beskrivelse | Plassering |
|---|---|---|
| 1.6 Speil | speilhus riper | høyre |

1.6 Speilhus riper

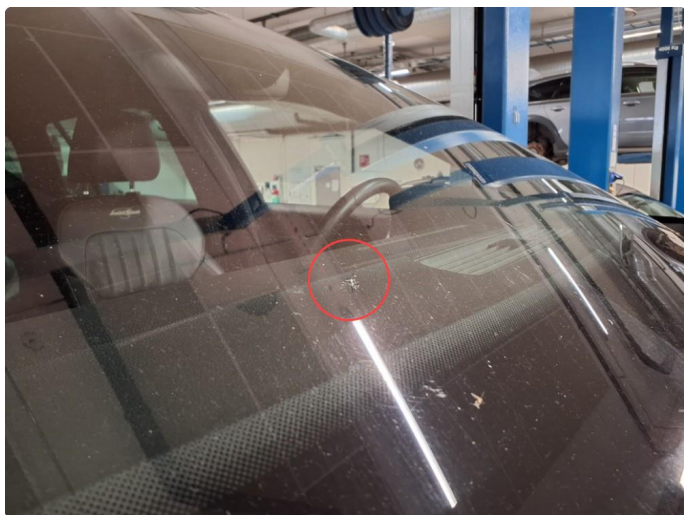
| Punkt | Beskrivelse | Plassering |
|---|---|---|
| 1.7 Frontvindu | steinsprut med sprekk | |

1.7 Steinsprut med sprekk

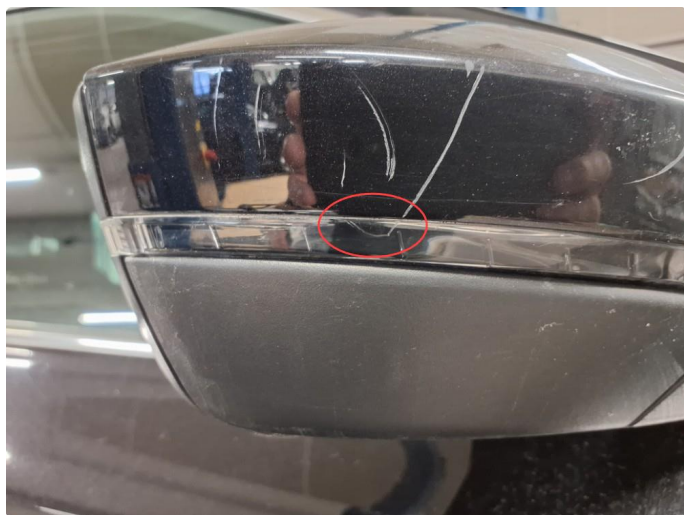
| Punkt | Beskrivelse | Plassering |
|---|---|---|
| 2.1 Retningslys | sprukket/knust | høyre |

2.1 Sprukket/knust
