PEUGEOT EXPERT TRAVELLER 177 HK AUTOMAT 2WD

TESTDATO: 01.09.2025

CHASSISNR: VF3VEAHHWGZ090684

## OPPSUMMERT STATUS PÅ KJØRETØY

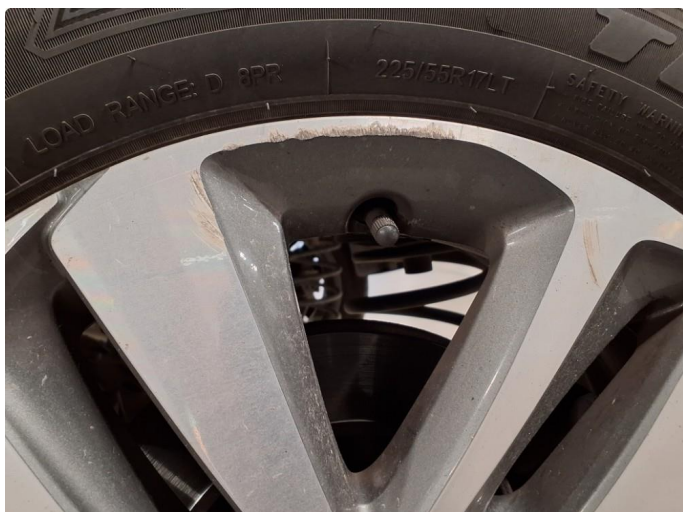
| Punkt | Beskrivelse | Plassering |
|---|---|---|
| 1.1 Dekk/Felger | kantkjørt felg | venstre bak |

1.1 Kantkjørt felg

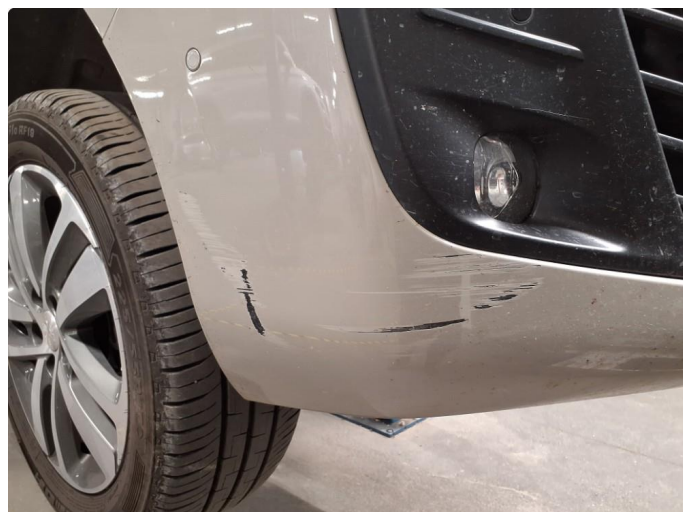
| Punkt | Beskrivelse | Plassering |
|---|---|---|
| 1.2 Støtfanger | skade | høyre foran |

1.2 Skade

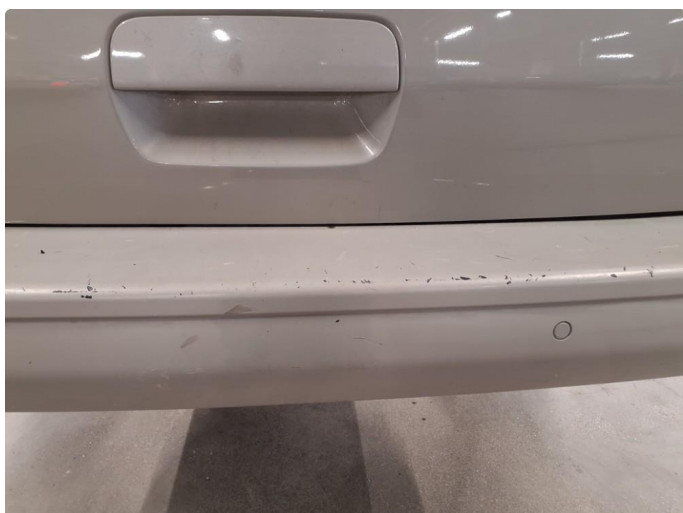
| Punkt | Beskrivelse | Plassering |
|---|---|---|
| 1.3 Støtfanger | ripe(r) ned til grunning | bak |

1.3 Ripe(r) ned til grunning

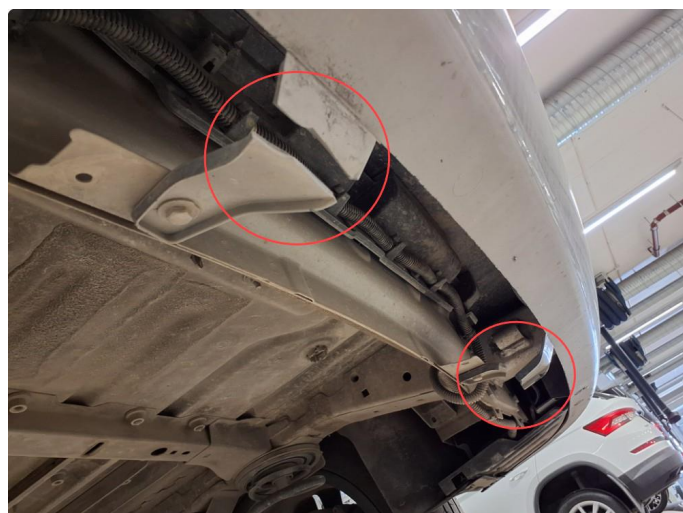
| Punkt | Beskrivelse | Plassering |
|---|---|---|
| 1.4 Støtfanger | skade | bak |

1.4 Skade

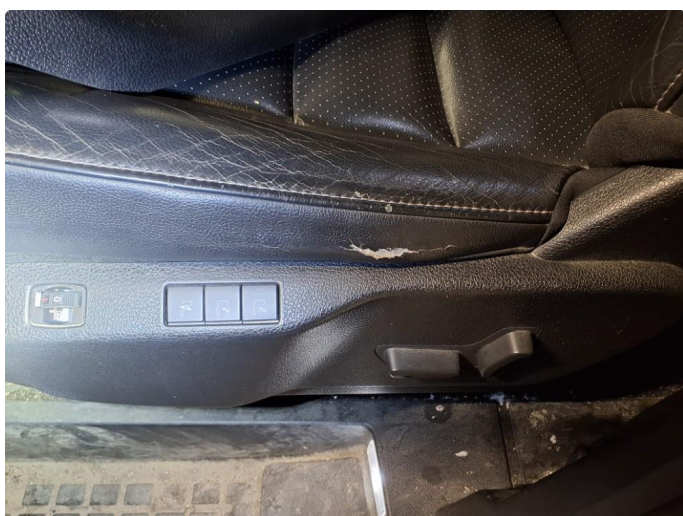
| Punkt | Beskrivelse | Plassering |
|---|---|---|
| 3.1 Seter | skade på setetrekk | venstre foran |

3.1 Skade på setetrekk

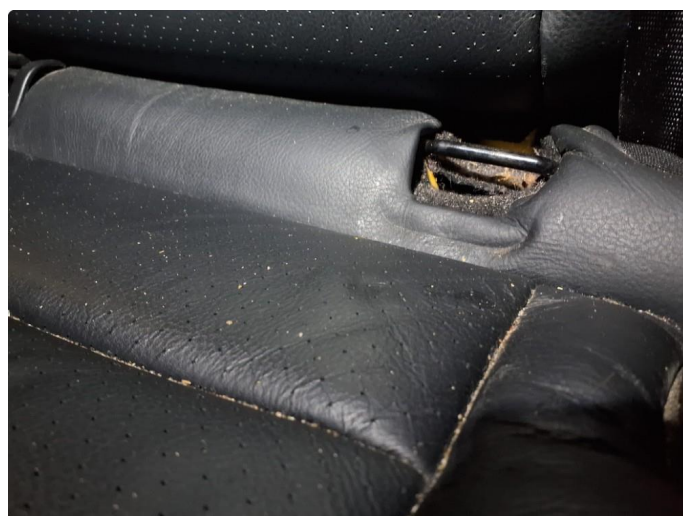
| Punkt | Beskrivelse | Plassering |
|---|---|---|
| 3.2 Seter | mangler deksel over ISOfixeste | bak |

3.2 Mangler deksel over ISOfixfeste
