VOLKSWAGEN ID.4 GTX 220 KW 4WD

TESTDATO: 26.11.2025

NBF Tilstandsrapport er utarbeidet av Norges Bilbransjeforbund og Forbrukerrådet.

## OPPSUMMERT STATUS PÅ KJØRETØY

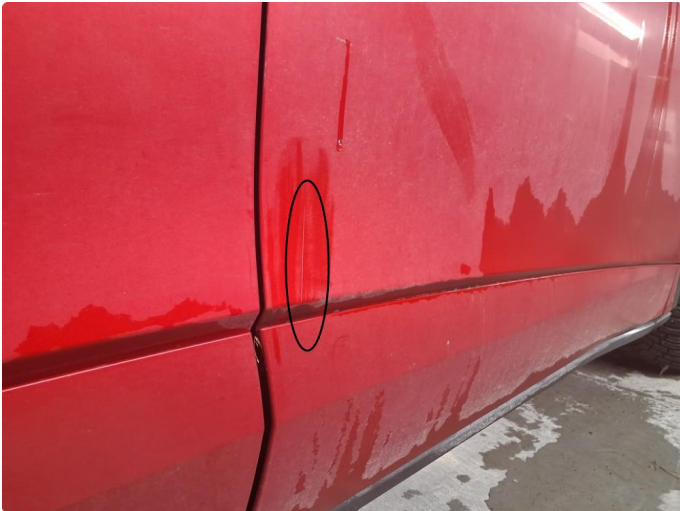
| Punkt | Beskrivelse | Plassering |
|---|---|---|
| 1.1 Dører | ripe ned til grunning | høyre foran |

1.1 Ripe ned til grunning

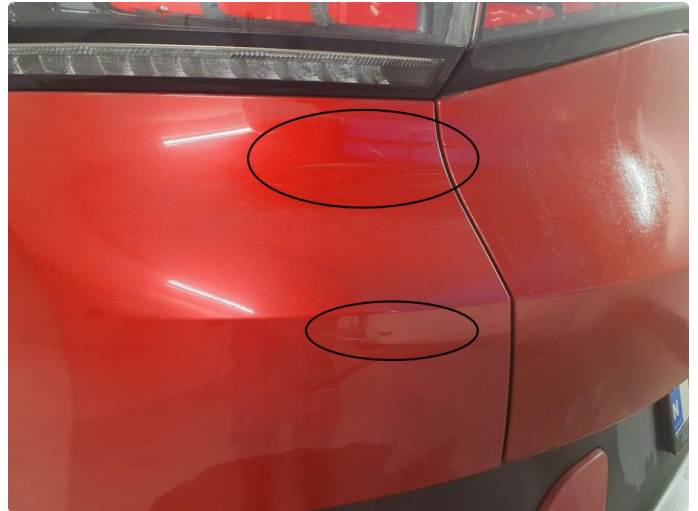
| Punkt | Beskrivelse | Plassering |
|---|---|---|
| 1.2 Støtfanger | ripe(r) ned til grunning | venstre bak |

1.2 Ripe(r) ned til grunning

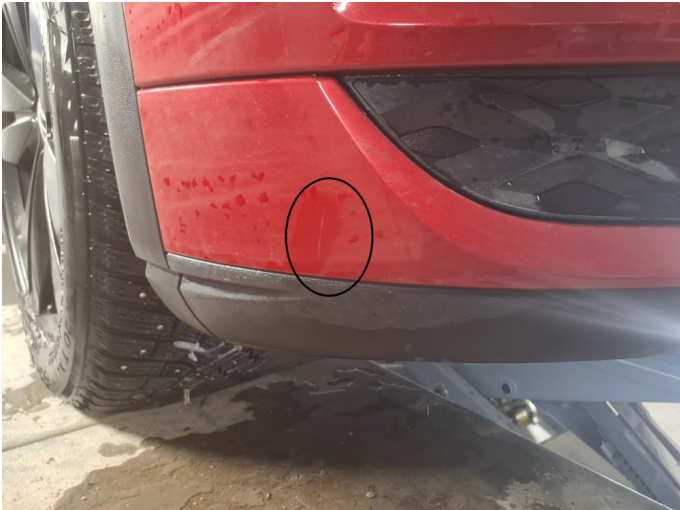
| Punkt | Beskrivelse | Plassering |
|---|---|---|
| 1.3 Støtfanger | ripe(r) ned til grunning | foran |

1.3 Ripe(r) ned til grunning
