**SKODA SUPERB 200 HK AUTOMAT 4WD**
**TESTDATO: 03.11.2025**
**KODE: 1859274**

NBF Tilstandsrapport er utarbeidet av Norges Bilbransjeforbund og Forbrukerrådet.

# HARILA

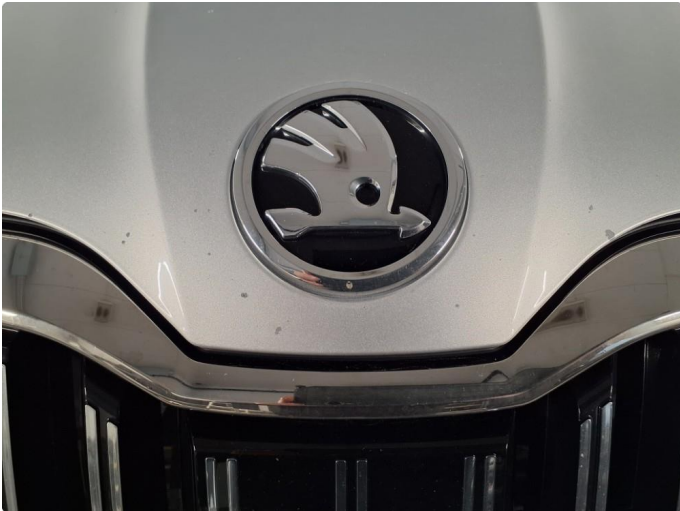
| Punkt | | Beskrivelse | Plassering |
|---|---|---|---|
| 1.1 | Panser | mye stensprut | |

1.1 Mye stensprut

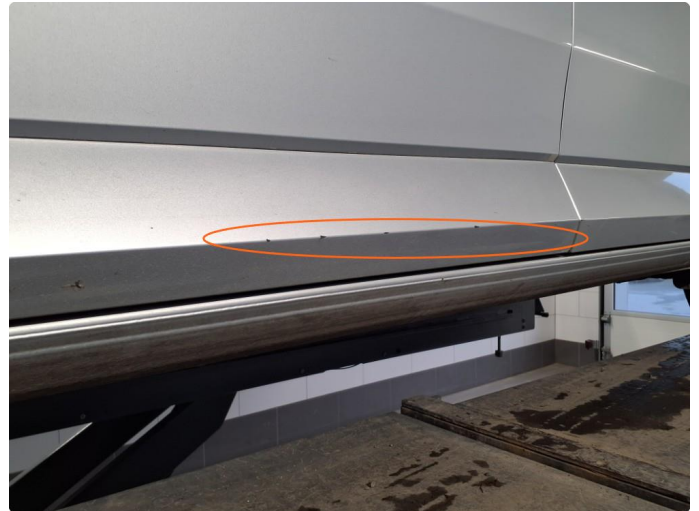
| Punkt | | Beskrivelse | Plassering |
|---|---|---|---|
| 1.2 | Dører | løse/skadede lister | venstre foran |

1.2 Løse/skadede lister

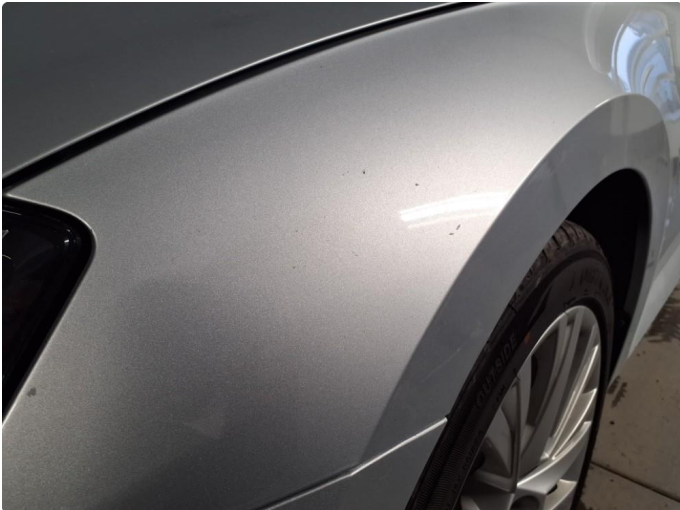
| Punkt | | Beskrivelse | Plassering |
|---|---|---|---|
| 1.3 | Skjermer | steinsprut | venstre foran |

1.3 Steinsprut

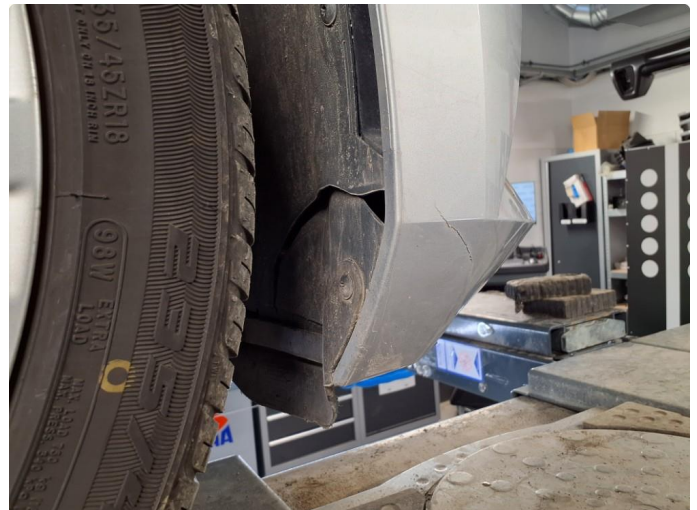
| Punkt | | Beskrivelse | Plassering |
|---|---|---|---|
| 1.4 | Skjermer | plastinnerskjerm skadet. Blir reparert på Bilbyen Skadesenter. | |

1.4 Plastinnerskjerm skadet. Blir reparert på Bilbyen Skadesenter.

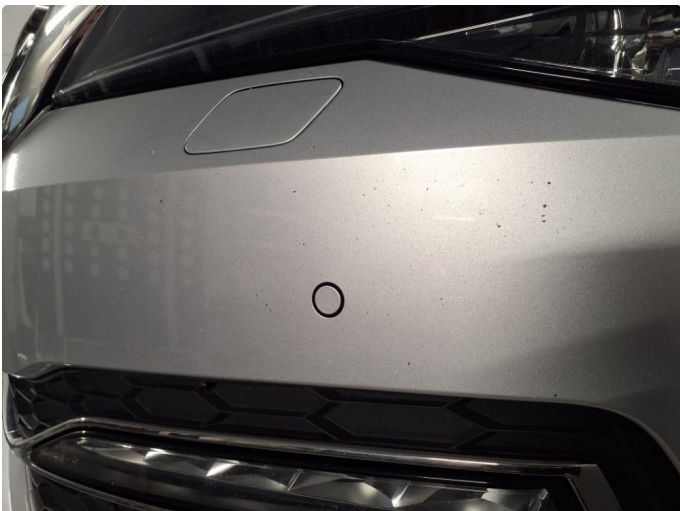
| Punkt | | Beskrivelse | Plassering |
|---|---|---|---|
| 1.5 | Støtfanger | steinsprut | foran |

1.5 Steinsprut

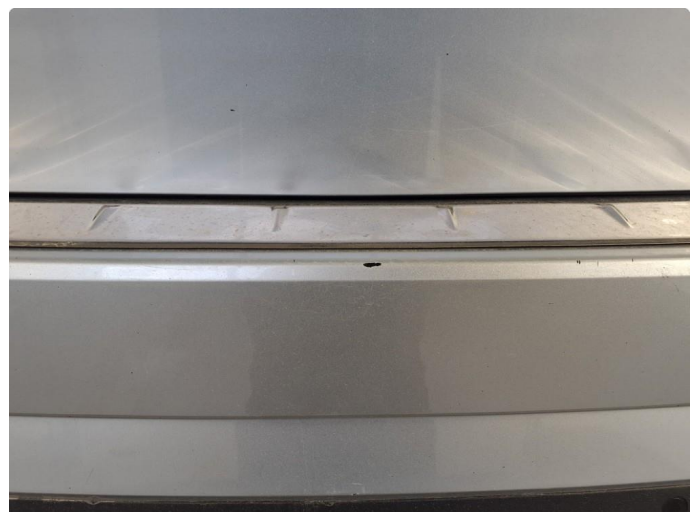
| Punkt | | Beskrivelse | Plassering |
|---|---|---|---|
| 1.6 | Støtfanger | ripe(r) ned til grunning | bak |

1.6 Ripe(r) ned til grunning

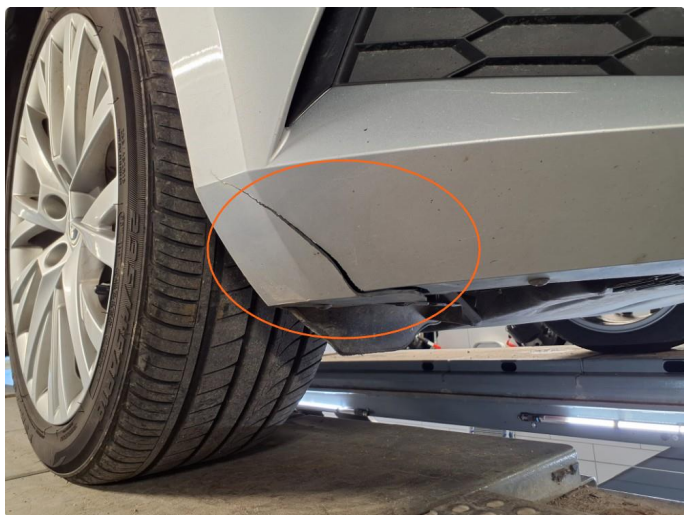
| Punkt | | Beskrivelse | Plassering |
|---|---|---|---|
| 1.7 | Støtfanger | skade. Blir reparert på Bilbyen Skadesenter. | høyre foran |

1.7 Skade. Blir reparert på Bilbyen Skadesenter.

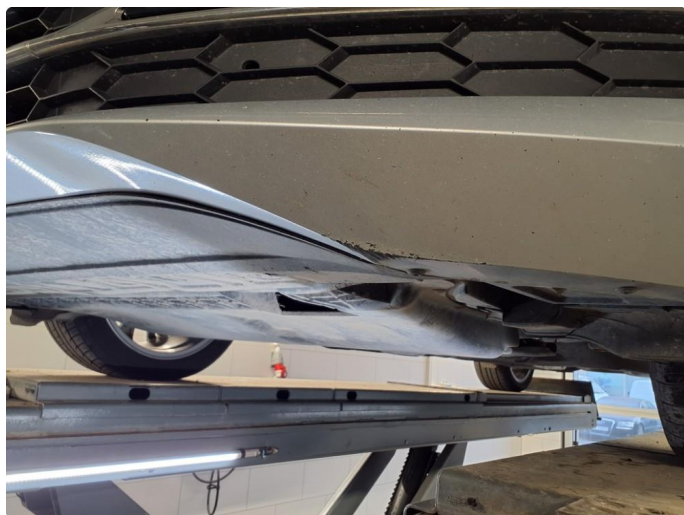
| Punkt | | Beskrivelse | Plassering |
|---|---|---|---|
| 1.8 | Støtfanger | skrubbskader underkant | foran |

1.8 Skrubbskader underkant

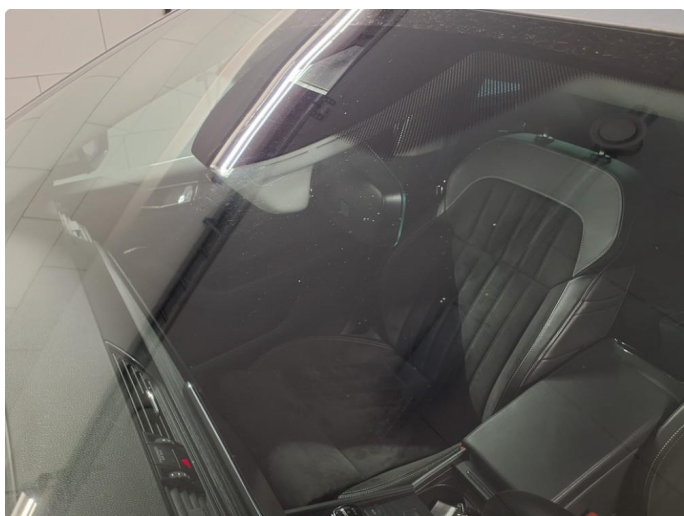
| Punkt | | Beskrivelse | Plassering |
|---|---|---|---|
| 1.9 | Frontvindu | steinsprut | |

1.9 Steinsprut
