VOLKSWAGEN ID.5 GTX 220 KW 4WD

TESTDATO: 20.01.2026

NBF Tilstandsrapport er utarbeidet av Norges Bilbransjeforbund og Forbrukerrådet.

## OPPSUMMERT STATUS PÅ KJØRETØY

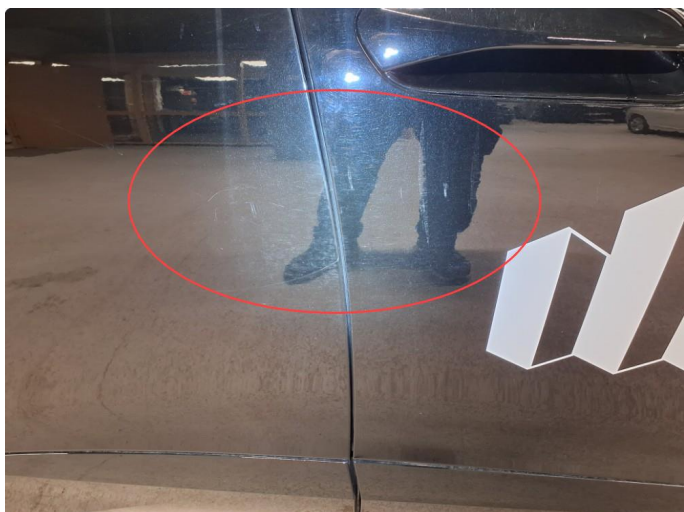
| Punkt | Beskrivelse | Plassering |
|---|---|---|
| 1.1 Dører | ripe ned til grunning | høyre foran - høyre bak |

1.1 Ripe ned til grunning

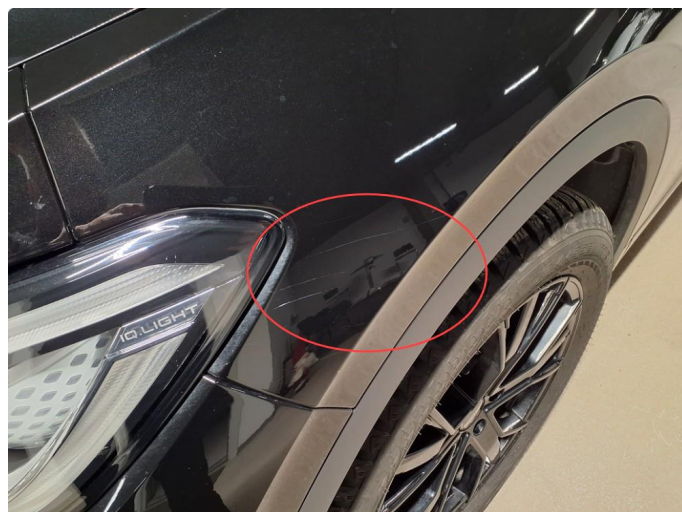
| Punkt | Beskrivelse | Plassering |
|---|---|---|
| 1.2 Skjermer | ripe(r) ned til grunning | venstre foran |

1.2 Ripe(r) ned til grunning

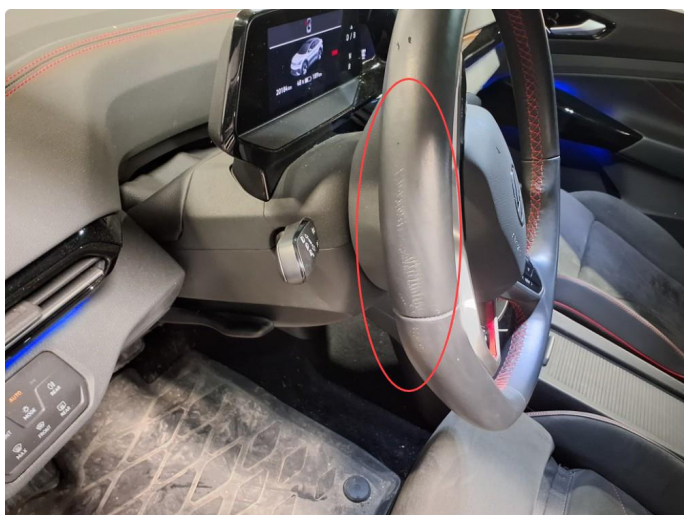
| Punkt | Beskrivelse | Plassering |
|---|---|---|
| 2.1 Ratt | riper/hakk | |

2.1 Riper/hakk
