AUDI E-TRON SPORTBACK 55 / GE 4WD

TESTDATO: 17.03.2026

NBF Tilstandsrapport er utarbeidet av Norges Bilbransjeforbund og Forbrukerrådet.

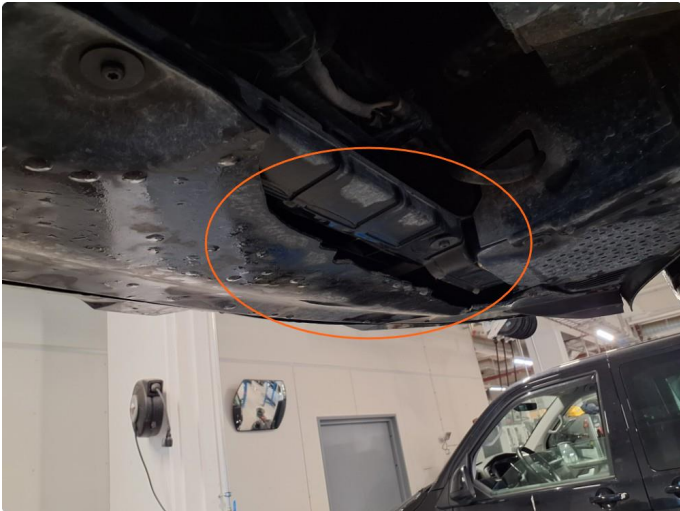
| Punkt | | Beskrivelse | Plassering |
|---|---|---|---|
| 1.1 | Under bil | beskyttelsesplate skadet/mangler | |

1.1 Beskyttelsesplate skadet/mangler

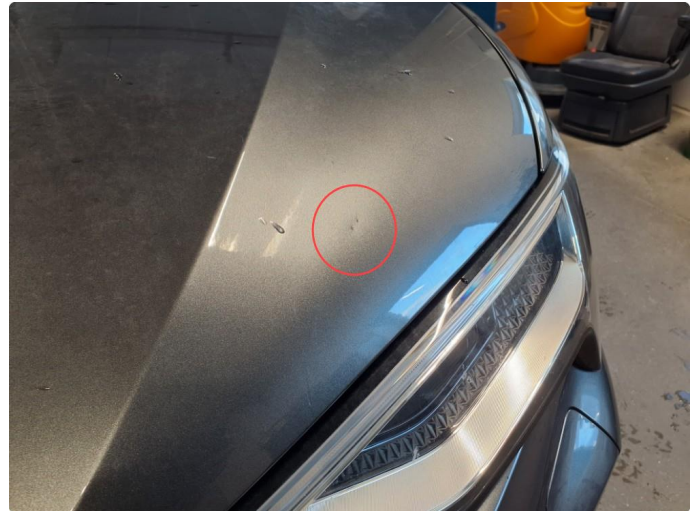
| Punkt | | Beskrivelse | Plassering |
|---|---|---|---|
| 1.2 | Panser | bulk med lakkskade | |

1.2 Bulk med lakkskade

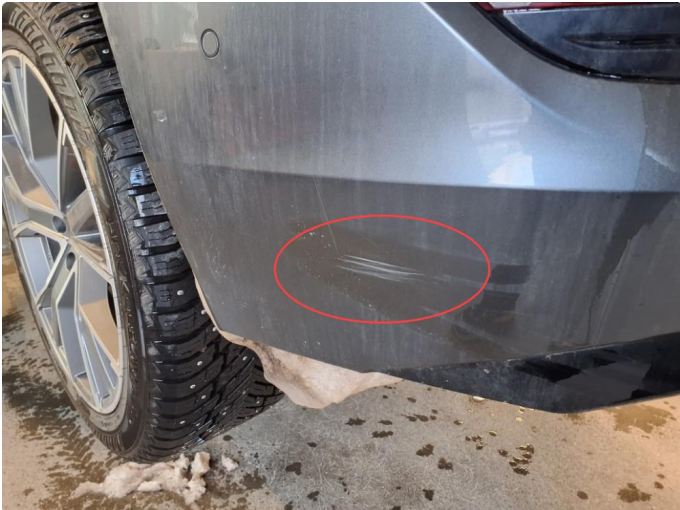
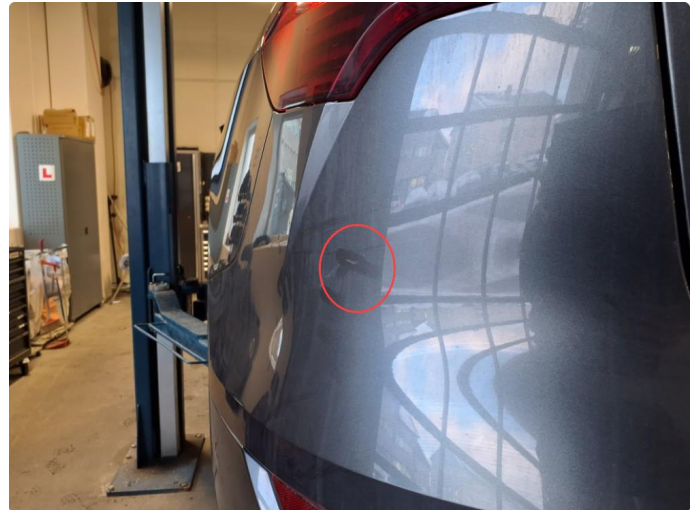
| Punkt | | Beskrivelse | Plassering |
|---|---|---|---|
| 1.3 | Støtfanger | ripe(r) ned til grunning | bak |

1.3 Ripe(r) ned til grunning

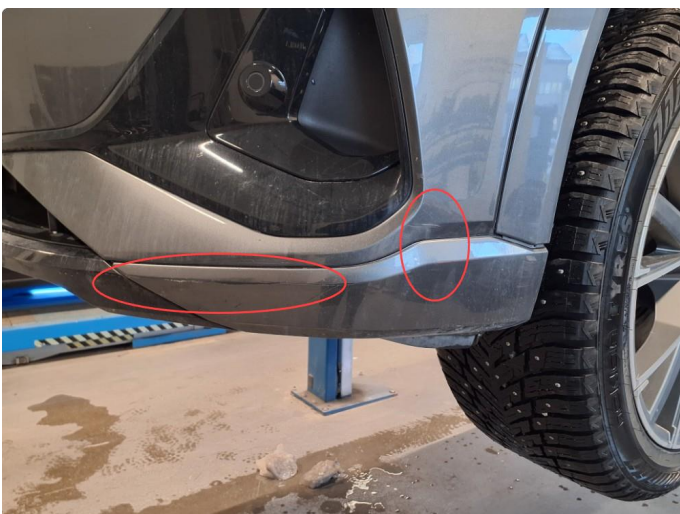
| Punkt | | Beskrivelse | Plassering |
|---|---|---|---|
| 1.4 | Støtfanger | skade | foran |

1.4 Skade
