DANGEL EXPERT 4X4 150 HK MANUELL 4WD

TESTDATO: 19.02.2026

CHASSISNR: VF3VFAHXKKZ096668

NBF Tilstandsrapport er utarbeidet av Norges Bilbransjeforbund og Forbrukerrådet.

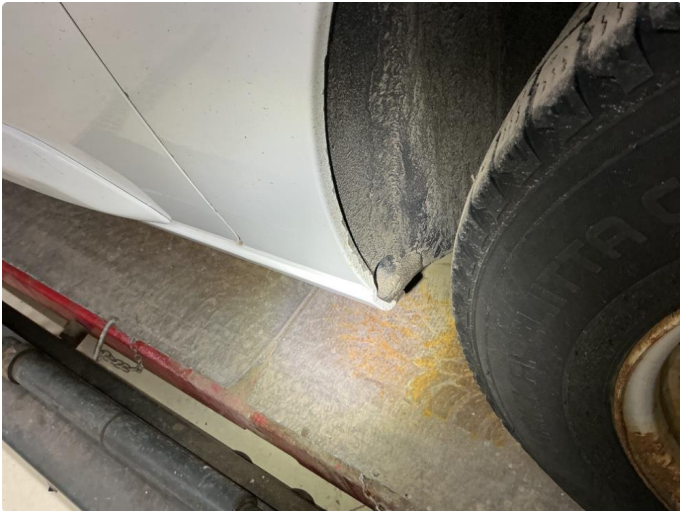
| Punkt | Beskrivelse | Plassering |
|---|---|---|
| 1.1 Lakk | lakk flasser | alle |

1.1 Lakk flasser

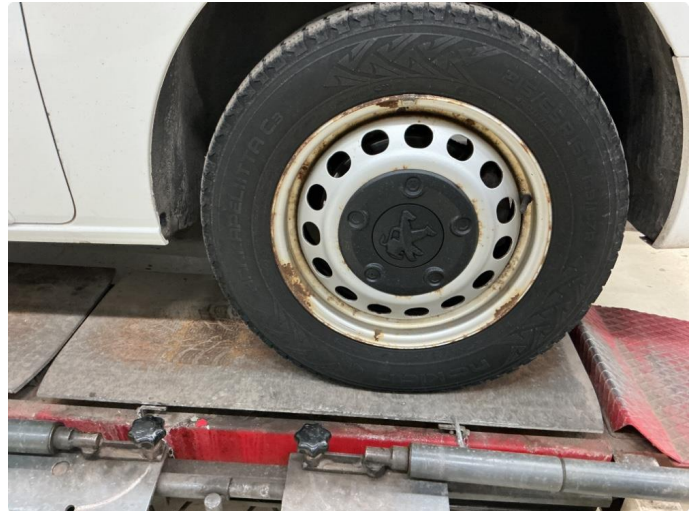
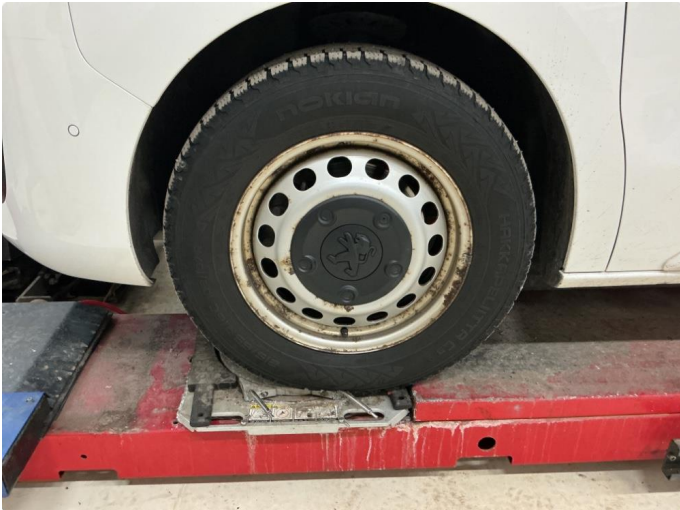
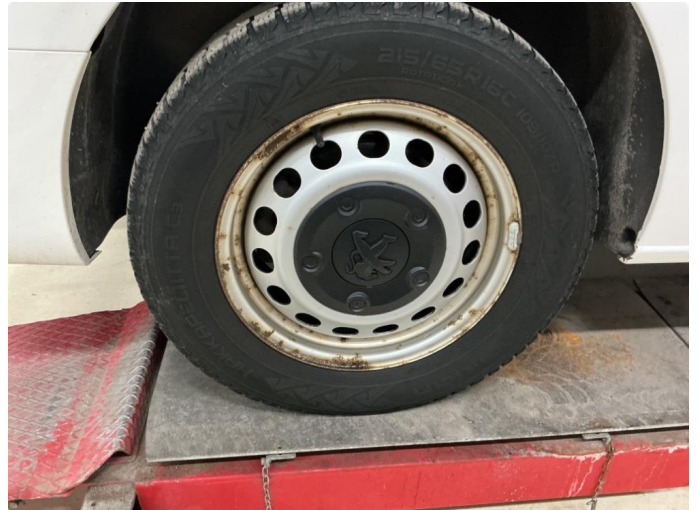
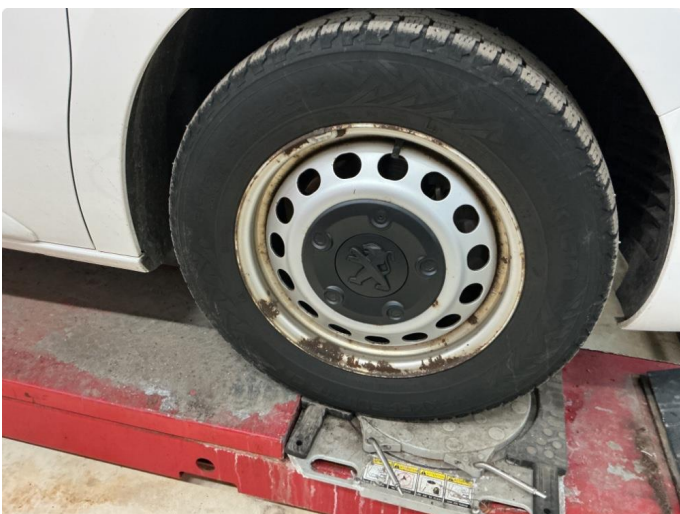
| Punkt | Beskrivelse | Plassering |
|---|---|---|
| 1.2 Dekk/Felger | påbegynnende oksidering | alle |

1.2 Påbegynnende oksidering

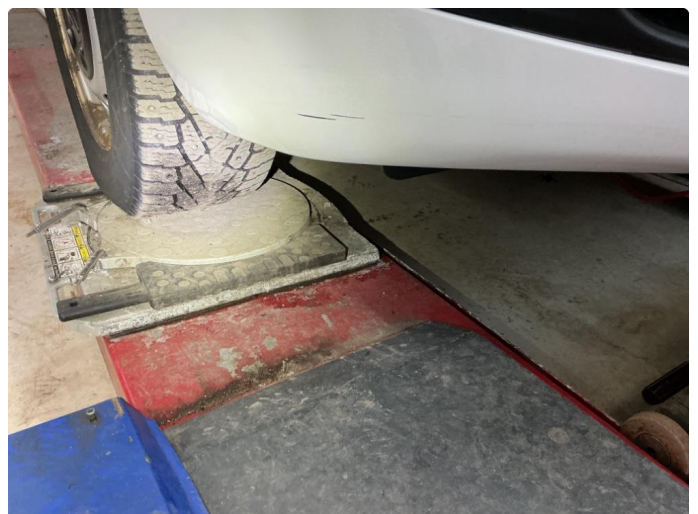
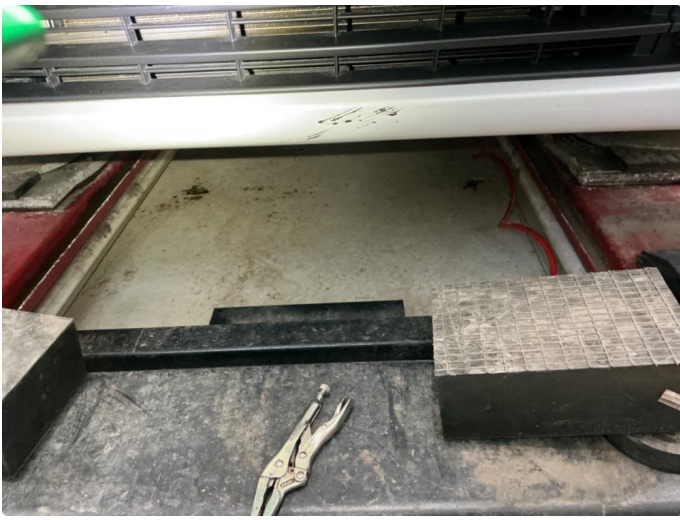
| Punkt | Beskrivelse | Plassering |
|---|---|---|
| 1.3 Støtfanger | ripe(r) ned til grunning | foran |

1.3 Ripe(r) ned til grunning

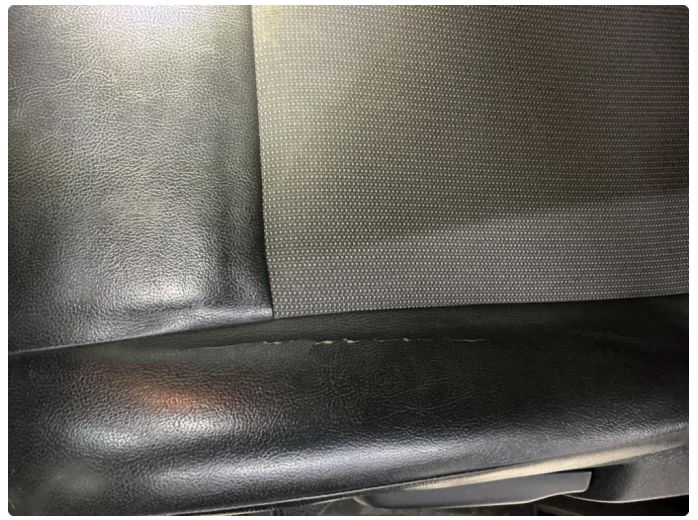
| Punkt | Beskrivelse | Plassering |
|---|---|---|
| 2.1 Seter | skade på setepute | |

2.1 Skade på setepute
