PEUGEOT 3008 181 HK AUTOMAT 2WD
TESTDATO: 28.01.2025
KODE: 1625280

NBF Tilstandsrapport er utarbeidet av Norges Bilbransjeforbund og Forbrukerrådet.

OPPSUMMERT STATUS PÅ KJØRETØY

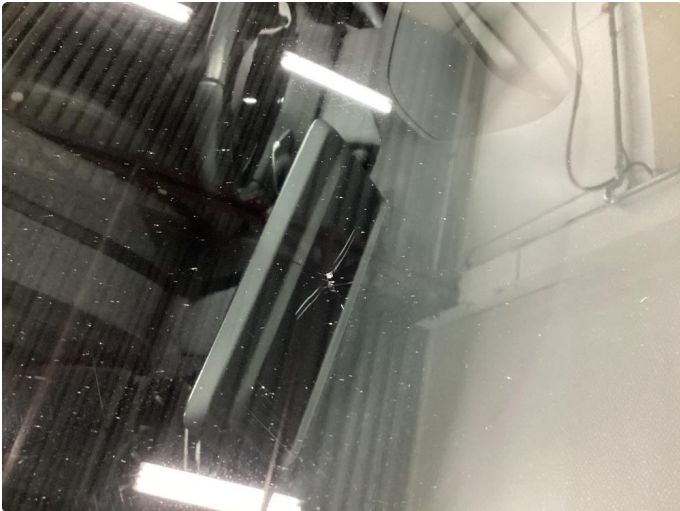
Punkt	Beskrivelse	Plassering
1. EKSTERIØR		
1.1 Frontvindu	steinsprut med sprekk	
2. INTERIØR		
2.1 Seter	skade på setetrekk	venstre foran

1.1 Steinsprut med sprekk

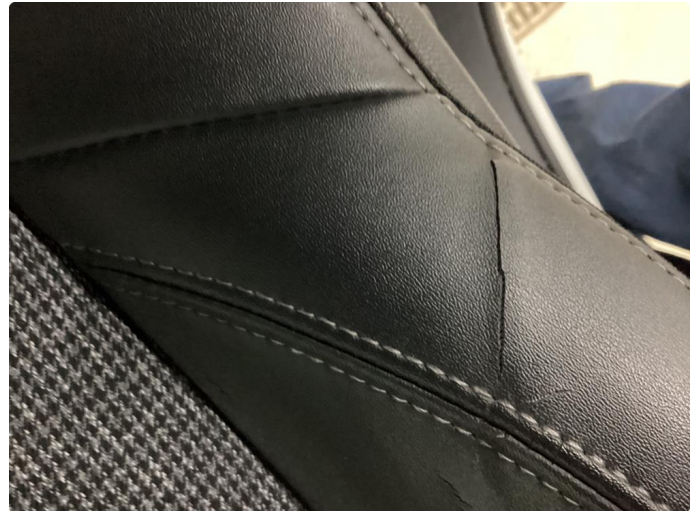
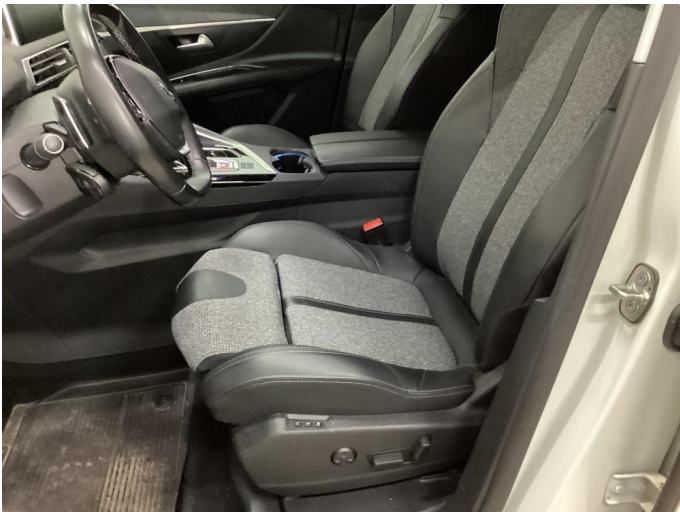
2.1 Skade på setetrekk
