PEUGEOT EXPERT 150 HK MANUELL 2WD

TESTDATO: 20.06.2025

NBF Tilstandsrapport er utarbeidet av Norges Bilbransjeforbund og Forbrukerrådet.

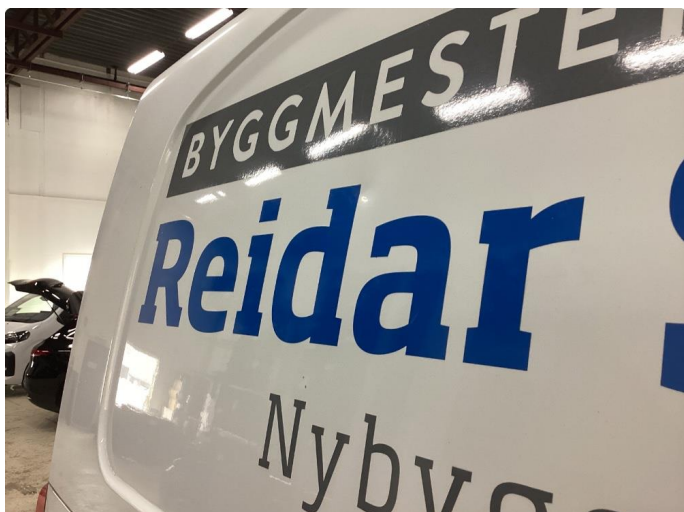
| Punkt | | Beskrivelse | Plassering |
|---|---|---|---|
| 1.1 | Skjermer | p-bulk | høyre bak |

1.1 P-bulk

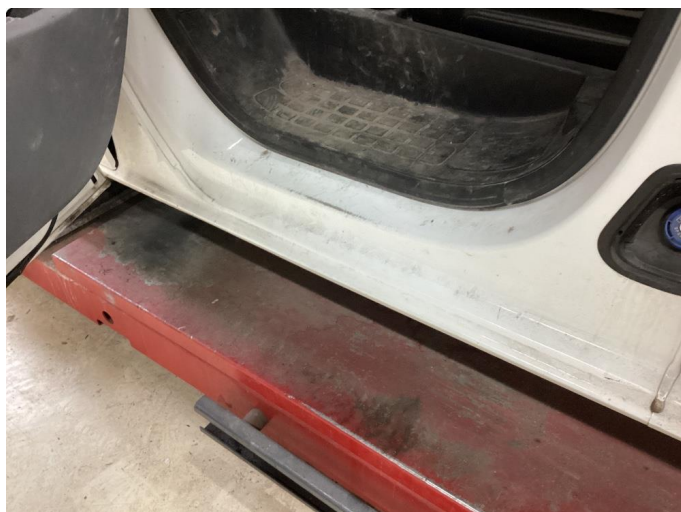
| Punkt | | Beskrivelse | Plassering |
|---|---|---|---|
| 1.2 | Døråpning | slitt innsteg | venstre |

1.2 Slitt innsteg
