**PEUGEOT 308 131 HK AUTOMAT 2WD**
**TESTDATO: 06.09.2025**
**KODE: 1802566**

**LS92427**

NBF Tilstandsrapport er utarbeidet av Norges Bilbransjeforbund og Forbrukerrådet.

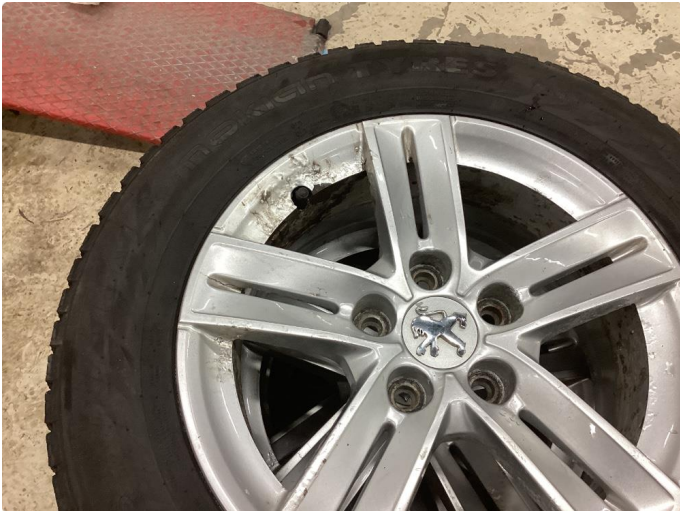
| Punkt | Beskrivelse | Plassering |
|---|---|---|
| 1.1 Dekk/Felger | oksidering vinterdekk | alle |

1.1 Oksidering vinterdekk

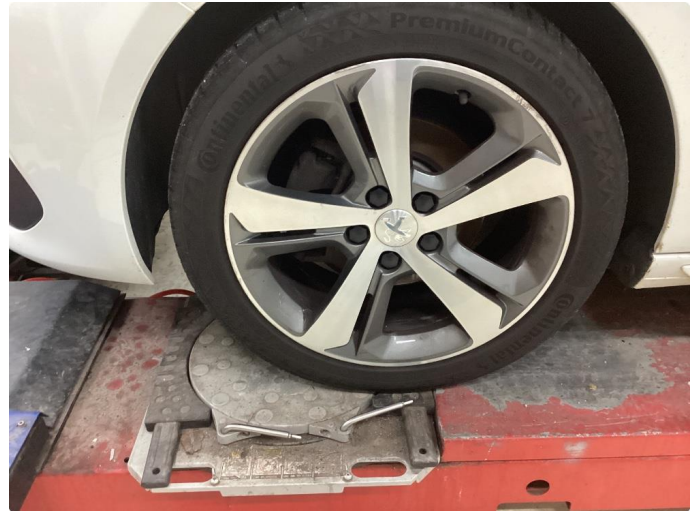
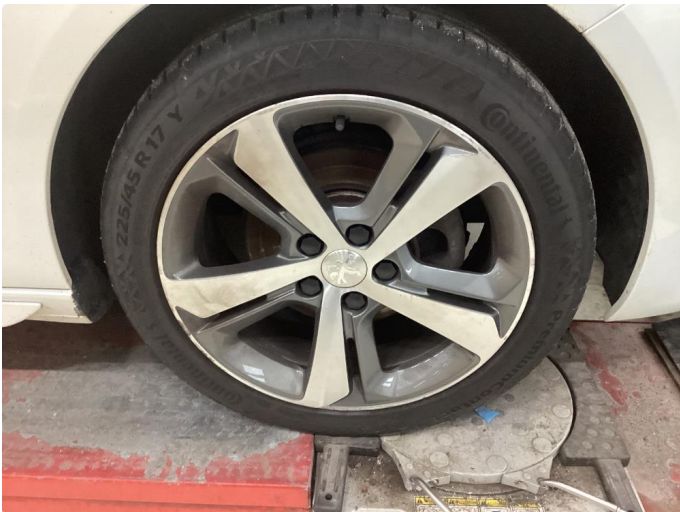
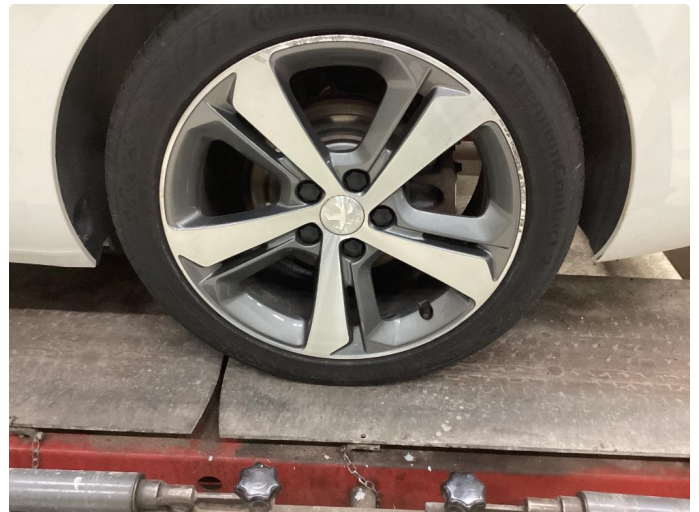
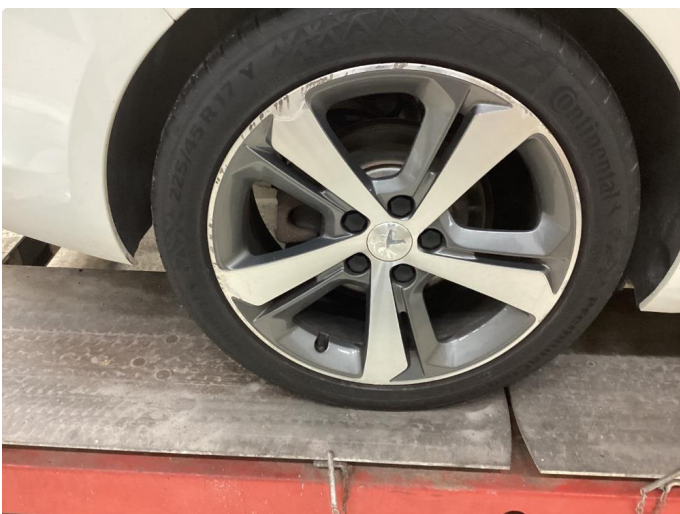
| Punkt | Beskrivelse | Plassering |
|---|---|---|
| 1.2 Dekk/Felger | kantkjørt felg | |

1.2 Kantkjørt felg

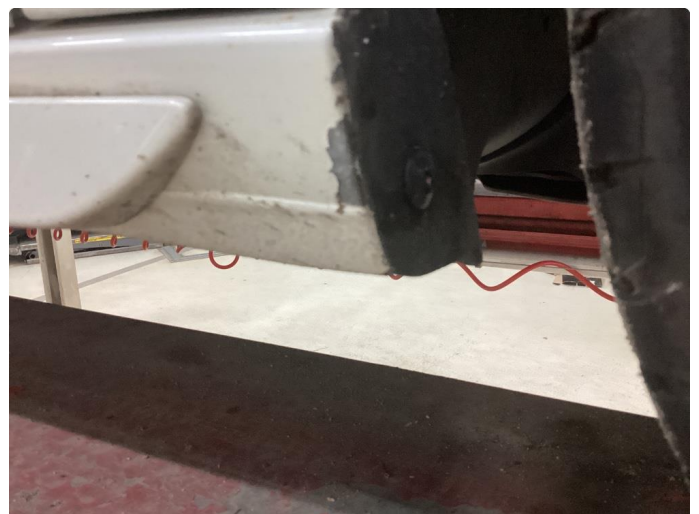
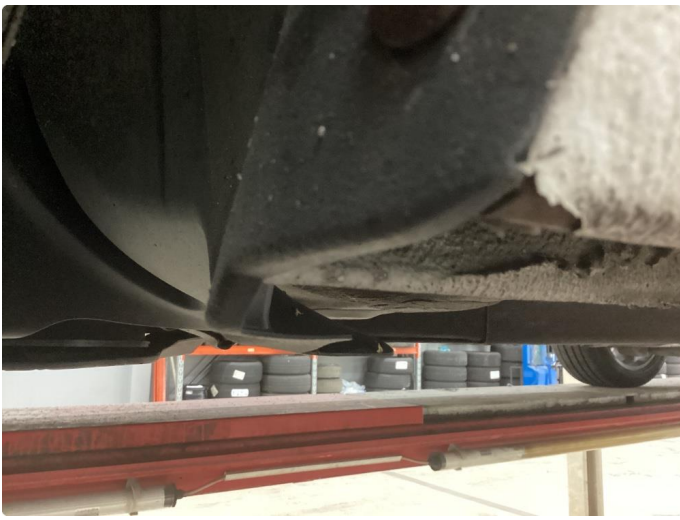
| Punkt | Beskrivelse | Plassering |
|---|---|---|
| 1.3 Kanal | lakk flasser | |

1.3 Lakk flasser

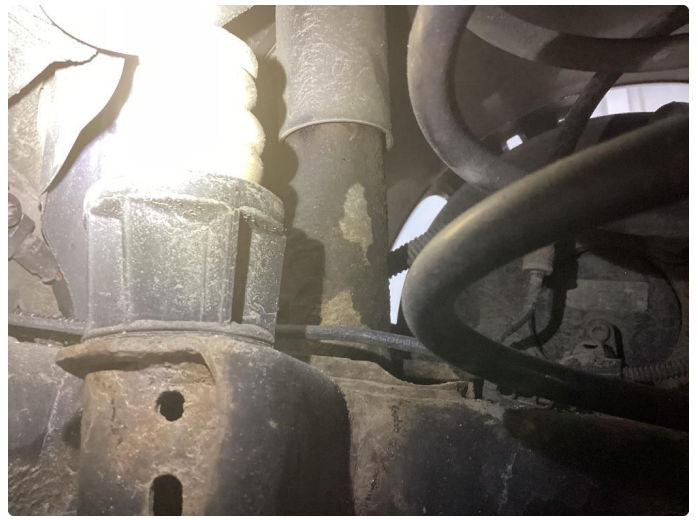
| Punkt | Beskrivelse | Plassering |
|---|---|---|
| 3.1 Fjærer/støtdemper | støtdemper lekkasje | høyre bak |

3.1 Støtdemper lekkasje
