PEUGEOT 208 2WD

TESTDATO: 02.07.2025

NBF Tilstandsrapport er utarbeidet av Norges Bilbransjeforbund og Forbrukerrådet.

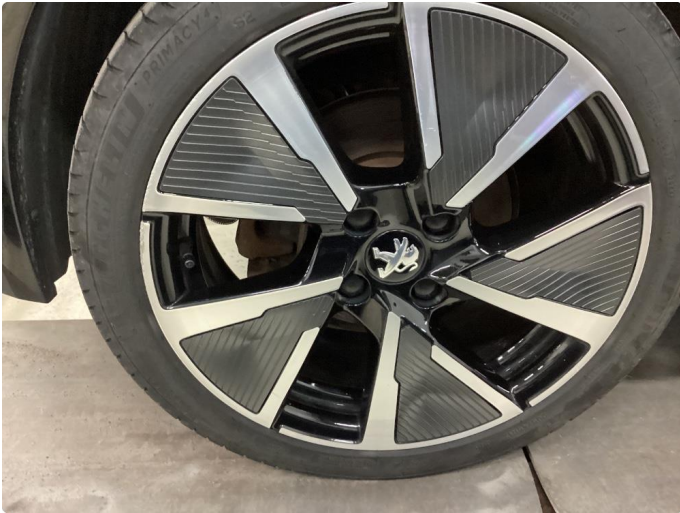
| Punkt | Beskrivelse | Plassering |
|---|---|---|
| 1.1 Dekk/Felger | kantkjørt felg | høyre foran - høyre bak |

1.1 Kantkjørt felg

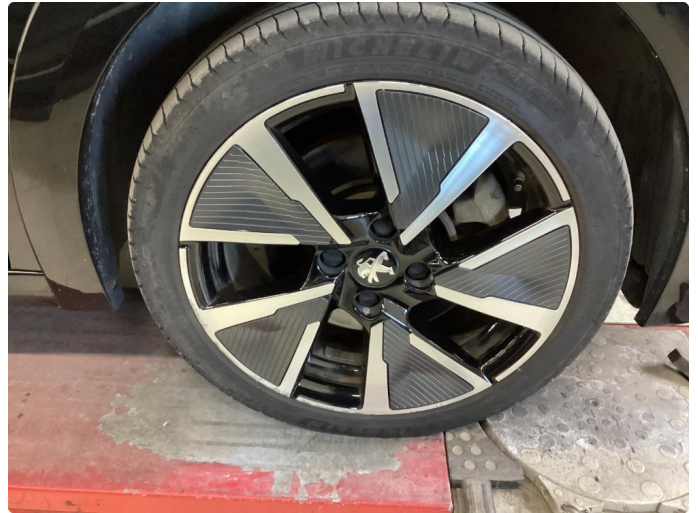
1.1 Kantkjørt felg
